TILSTANDSRAPPORT

BMW IX XDRIVE40 4WD **TESTDATO: 09.05.2025** **KODE: 1708642**

ED86588	53 621 KM	28.03.2022 Førstegang registrert	Elektrisk

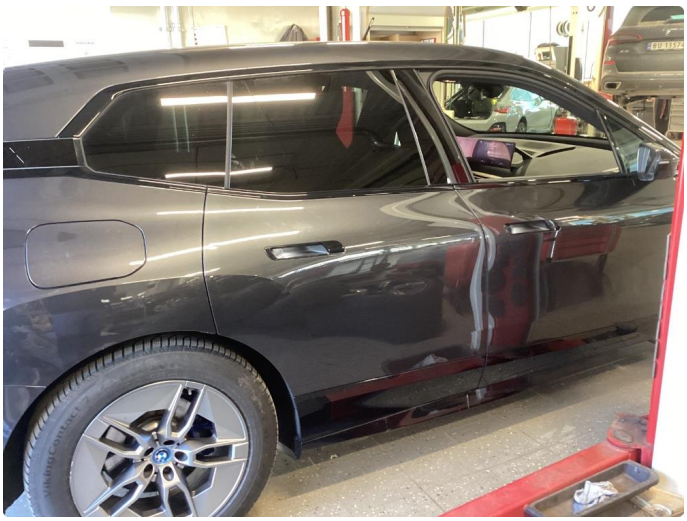
1.1 Kantkjørt felg
