BMW IX XDRIVE40 4WD

TESTDATO: 25.09.2025 **KODE: 1820063**

ED46395	64 978 KM	17.12.2021 Førstegang registrert	Elektrisk

NBF Tilstandsrapport er utarbeidet av Norges Bilbransjeforbund og Forbrukerrådet.

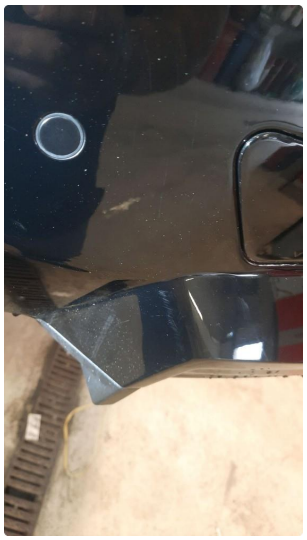
Punkt	Beskrivelse	Plassering
1. EKSTERIØR		
1.1 Lakk	matt	
1.2 Støtfanger	ripe(r) ned til grunning	bak

1.1 Matt

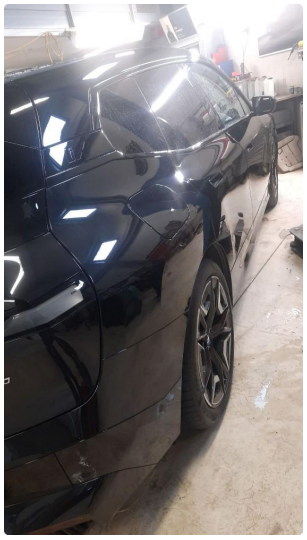
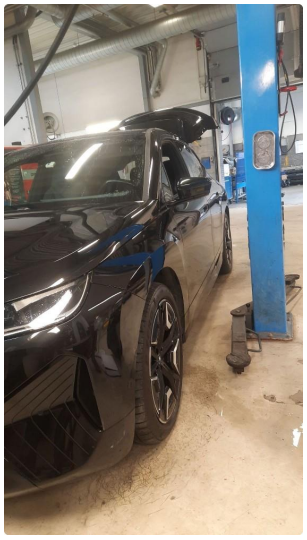
1.2 Ripe(r) ned til grunning
