# TILSTANDSRAPPORT

**BMW IX XDRIVE40 / BMWI-N 4WD** **TESTDATO: 17.06.2026** **KODE: 2053625**

| EH21850 | 100 126 KM | 28.08.2023<br>Førstegang registrert | Elektr. |

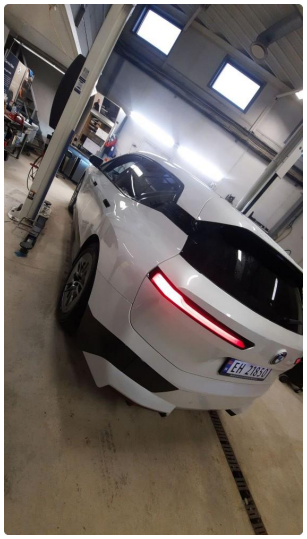
| Punkt | Beskrivelse | Plassering |
|---|---|---|
| 1.1 Dekk/Felger | kantkjørt felg | |

1.1 Kantkjørt felg
