TILSTANDSRAPPORT

BMW IX3 / G3XE 2WD **TESTDATO: 03.09.2026** **KODE: 2107234**

EE55655 | 54 574 KM | 23.09.2022 Førstegang registrert | Elektr.

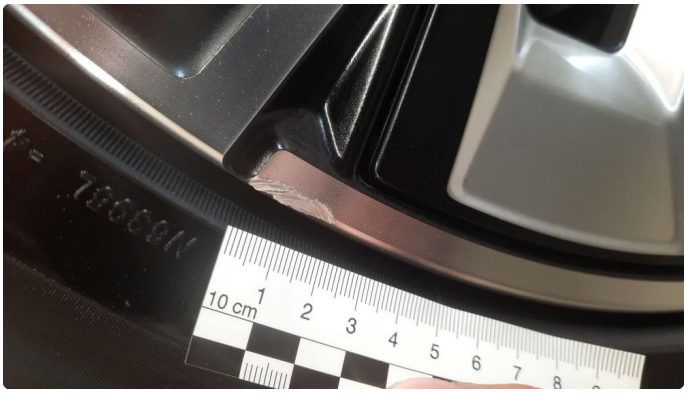
1.1 Kantkjørt felg Diamond Cut

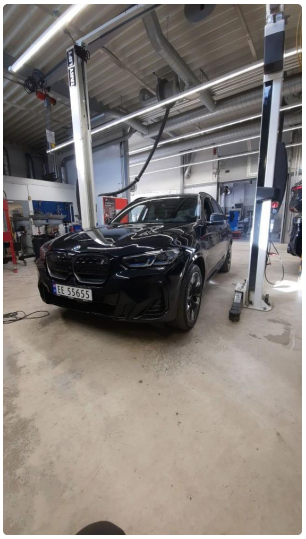
1.4 Ripe/lakk (halv del)

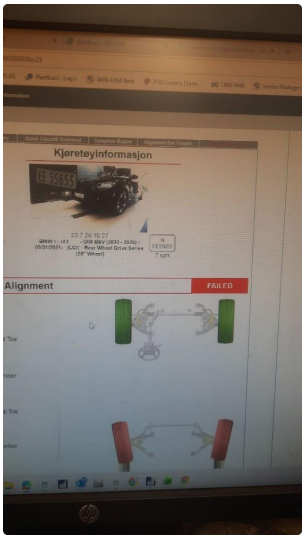
Kjøretøyinformasjon
Alignment
FAILED
