TILSTANDSRAPPORT

AUDI E-TRON SPORTBACK 50 4WD

TESTDATO: 01.04.2025 **KODE: 1626728**

EB43431	83 583 KM	13.07.2020 Førstegang registrert	Elektrisk

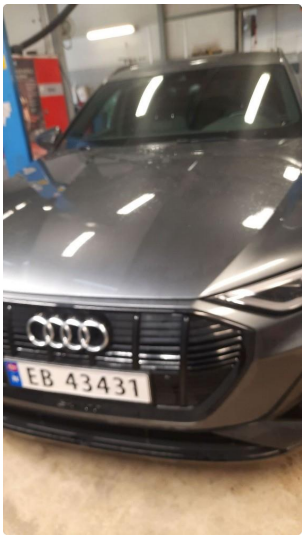
Punkt	Beskrivelse	Plassering
1. EKSTERIØR		
1.1 Støtfanger	ripe(r)	begge

1.1 Ripe(r)
