TILSTANDSRAPPORT

FORD KUGA / DM2 4WD **TESTDATO: 22.04.2026** **KODE: 2005906**

JR33065	82 956 KM	31.08.2018 Førstegang registrert	Diesel

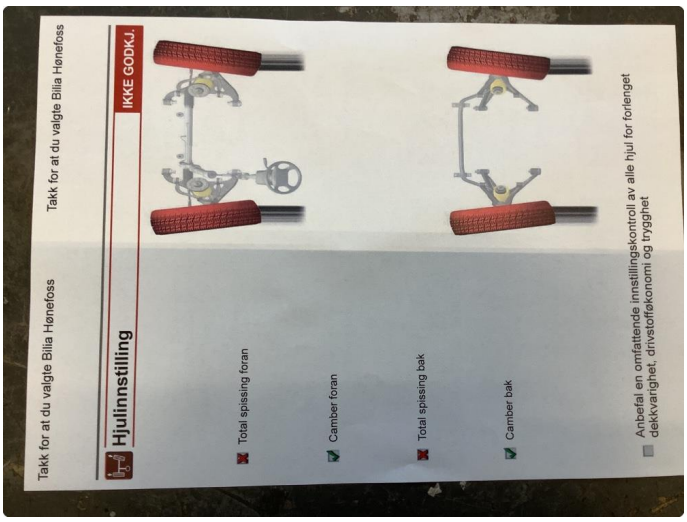
Punkt	Beskrivelse	Plassering
1. HJULOPPHENG/STYRING		
1.1 Retningsstabilitet/selvoppretting	øvrige feil	
2. BREMSER		
2.1 Skiver	mer enn 25% rust

1.1 Øvrige feil

2.1 Mer enn 25% rust
