TILSTANDSRAPPORT

TOYOTA TOYOTA HILUX / AN1P(EU,N) 204 HK AUTOMAT 4WD

TESTDATO: 03.06.2026 **KODE: 2027326**

AJ96925	8 038 KM	20.10.2025 Førstegang registrert	Diesel

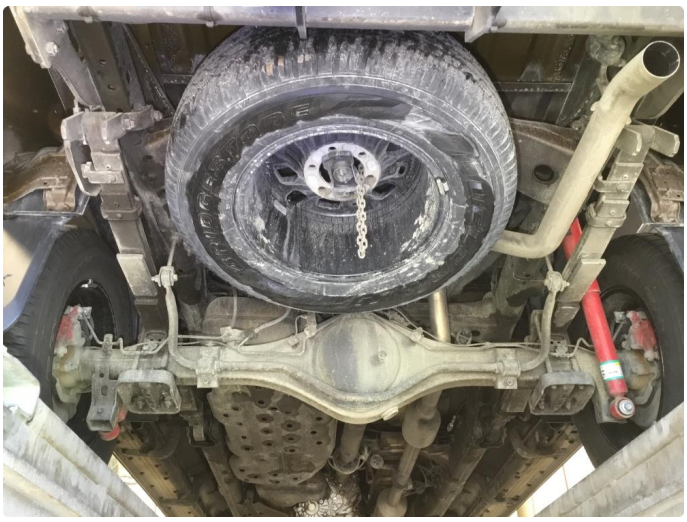
Punkt	Beskrivelse	Plassering
1. OPPLYSNINGER/KLARGJØRING		
1.1 Opplysninger	Bilen er understellsbehandlet.

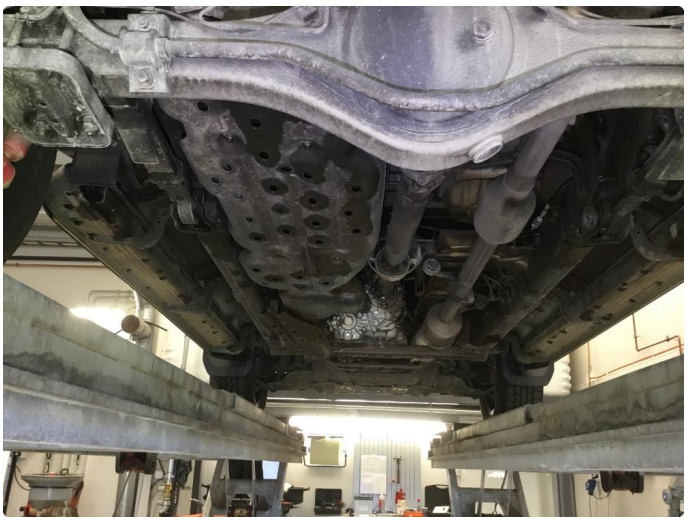
1.1 Bilen er understellsbehandlet.
