TILSTANDSRAPPORT

VOLVO C40 4WD **TESTDATO: 12.05.2025** **KODE: 1692459**

EE12723 | 24 881 KM | 23.05.2022 Førstegang registrert | Elektrisk

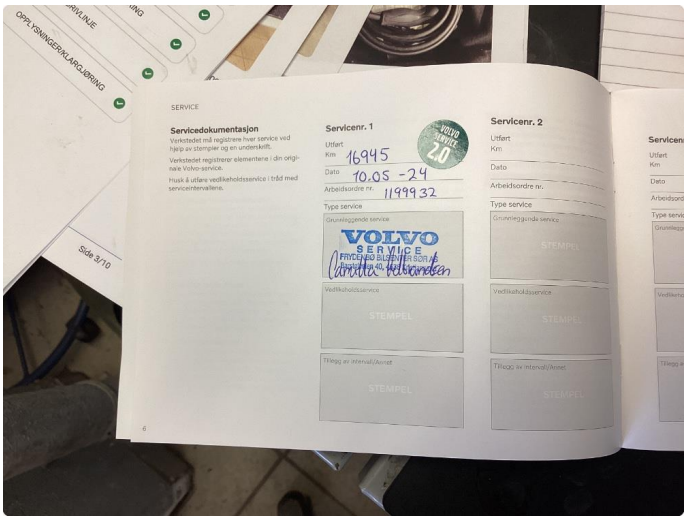
SERVICE
Servicedokumentasjon
Verkstedet må registrere hver service ved hjelp av stempler og en underskrift.
Verkstedet registrerer elementene i din originale Volvo-service.
Husk å utføre vedlikeholdsservice i tråd med serviceintervallene.
Servicenr. 1
Utført
Km 16945
Dato 10.05 -24
Arbeidsordre nr. 1199932
Type service
Grunnleggende service
VOLVO
SERVICE
Vedlikeholdsservice
STEMPEL
Tilegg ev intervall/Annet
STEMPEL
Servicenr. 2
Utført
Km
Dato
Arbeidsordre nr.
Type service
Grunnleggende service
STEMPEL
Vedlikeholdsservice
STEMPEL
Tilegg ev intervall/Annet
STEMPEL
Side 3/10
6
