TILSTANDSRAPPORT

BMW X3 XDRIVE20D / X3 184 HK AUTOMAT 4WD **TESTDATO: 12.10.2026** **KODE: 2142914**

VH57430 | 193 162 KM | 02.01.2014 Førstegang registrert | Diesel

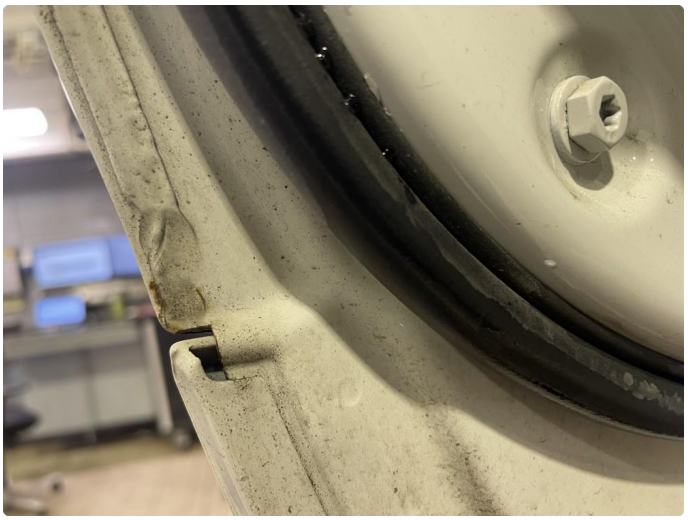
2.2 Noe steinsprut med rust

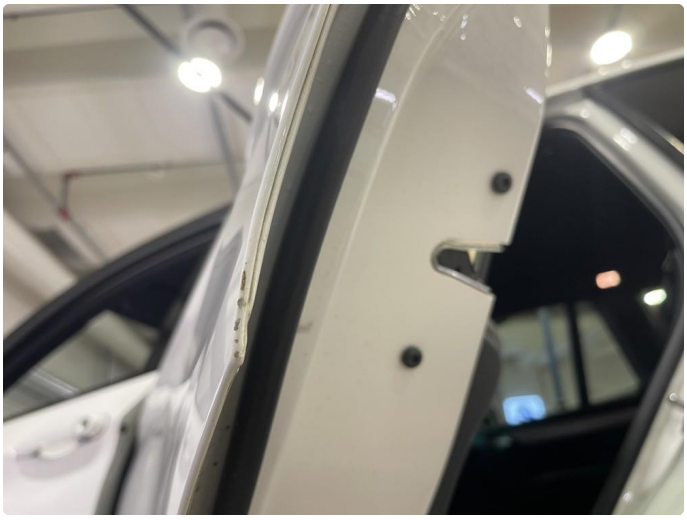
2.3 Riper

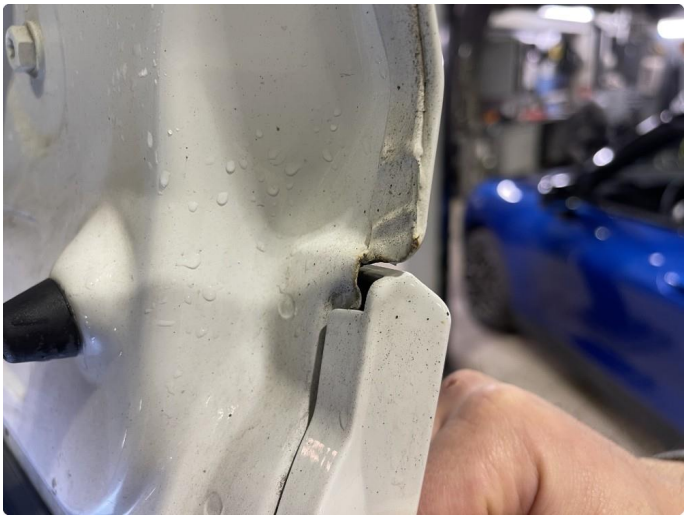
2.3 Riper

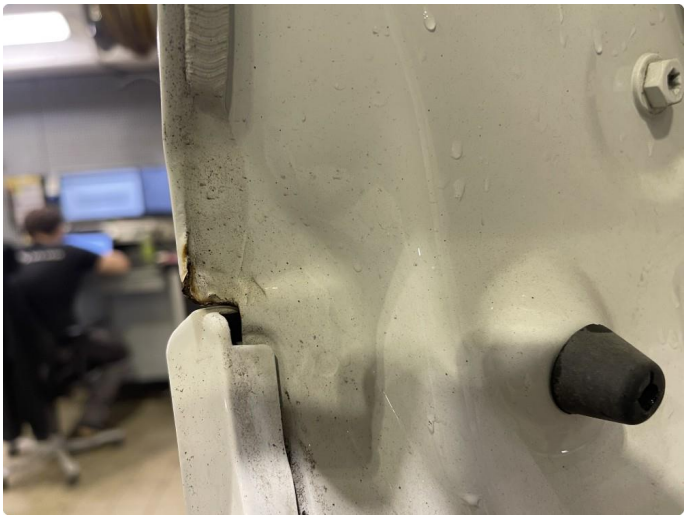
2.3 Riper

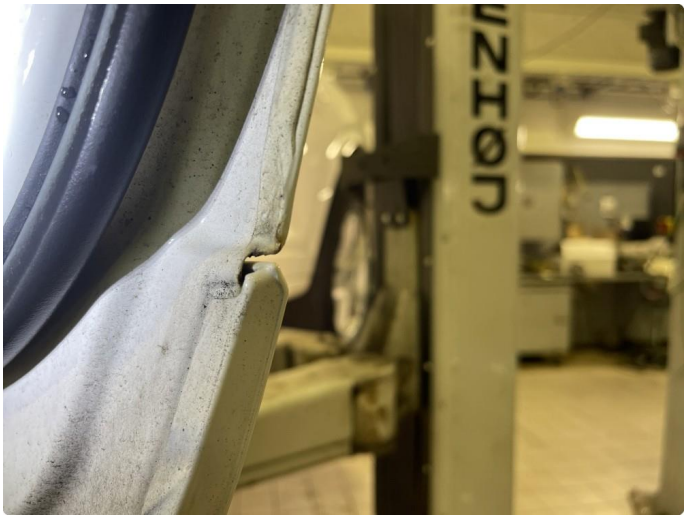
2.3 Riper

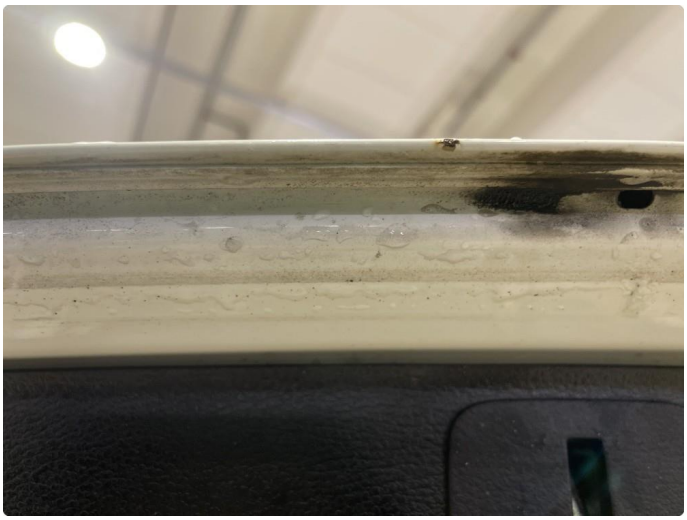
2.3 Riper
