TILSTANDSRAPPORT

FORD MUSTANG MACH-E / LSK 4WD **TESTDATO: 24.09.2026** **KODE: 2118062**

EC68481 | 68 307 KM | 16.06.2021 Førstegang registrert | Elektr.

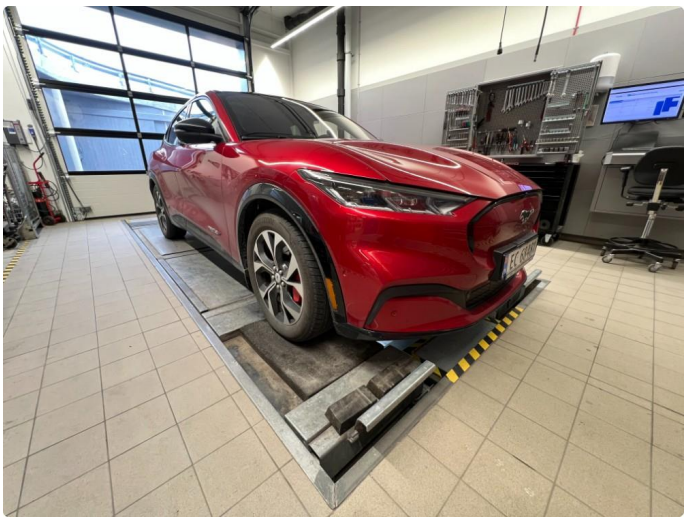
1.2 Dekkskade sommerhjul H.B.
