TILSTANDSRAPPORT

VOLVO C40 / X 2WD **TESTDATO: 09.09.2026** **KODE: 2120896**

AS67817 | 27 125 KM | 15.12.2022 Førstegang registrert | Elektr.

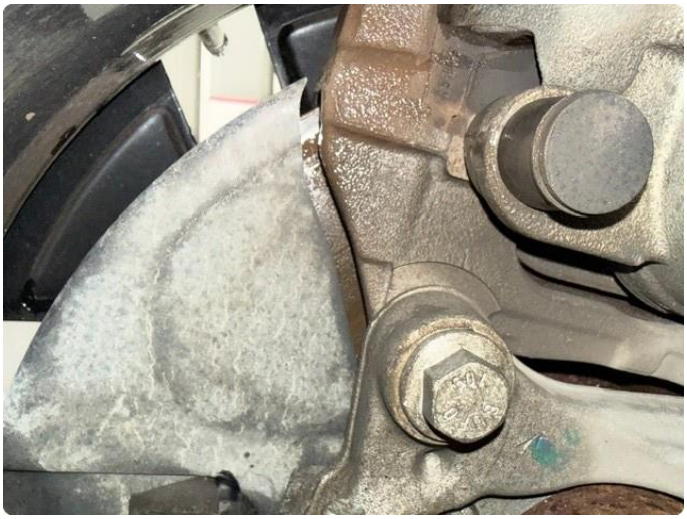
1.1 Kantkjørt felg Diamond Cut
