TILSTANDSRAPPORT

VOLVO XC40 / X 4WD **TESTDATO: 01.10.2026** **KODE: 2133750**

EH32164	54 538 KM	13.10.2023 Førstegang registrert	Elektr.

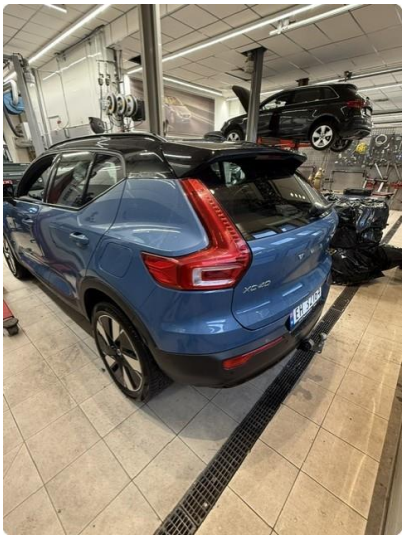
Punkt	Beskrivelse	Plassering
1. EKSTERIØR		
1.1 Dekk/Felger	kantkjørt felg Diamond Cut

1.1 Kantkjørt felg Diamond Cut
