TILSTANDSRAPPORT

FORD MUSTANG MACH-E / LSK 4WD **TESTDATO: 28.09.2026** **KODE: 2130128**

EE30960	39 195 KM	19.07.2022 Førstegang registrert	Elektr.

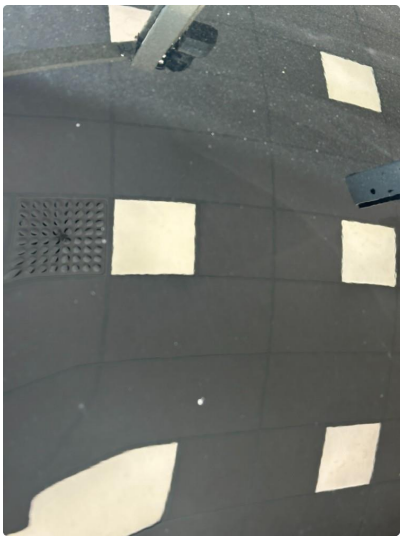
1.1 Steinsprut

Velholdt og flott Mach-e. Frontrute skal byttes. Noe steinsprut å finne i front.

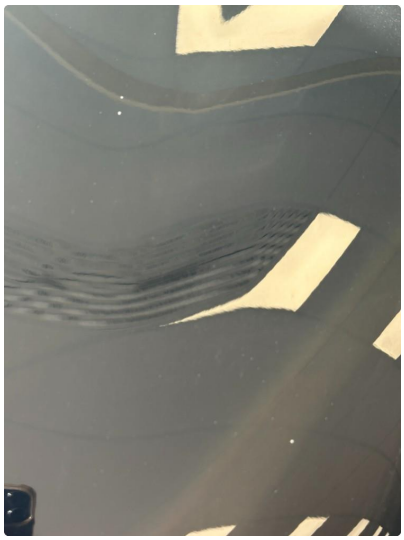
1.1 Steinsprut
