TILSTANDSRAPPORT

KIA EV6 / CV 4WD **TESTDATO: 30.09.2026** **KODE: 2133567**

EH66004	87 774 KM	21.02.2024 Førstegang registrert	Elektr.

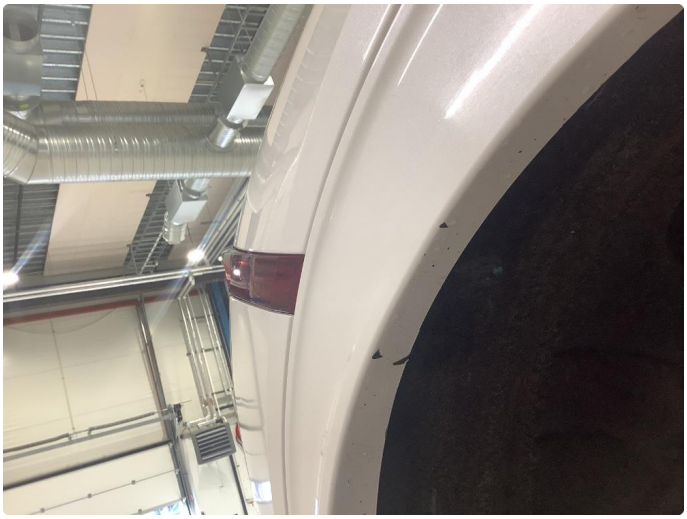
1.2 Noe steinsprut
