TILSTANDSRAPPORT

PEUGEOT 5008 131 HK AUTOMAT 2WD **TESTDATO: 24.03.2026** **KODE: 1968744**

VH97131	62 619 KM	09.05.2018 Førstegang registrert	Bensin

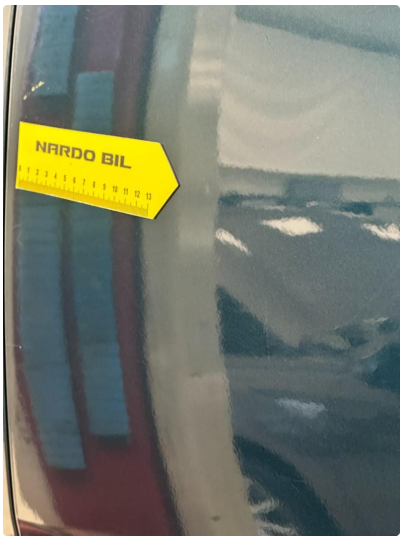
1.1 Liten p-bulk på dør venstre bak

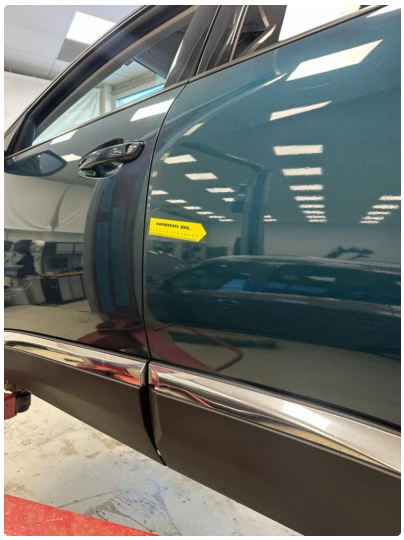
1.1 Liten p-bulk på dør venstre bak
