TILSTANDSRAPPORT

FORD MUSTANG MACH-E / LSK 4WD **TESTDATO: 07.05.2026** **KODE: 2018748**

EH62463	28 823 KM	21.12.2023 Førstegang registrert	Elektr.

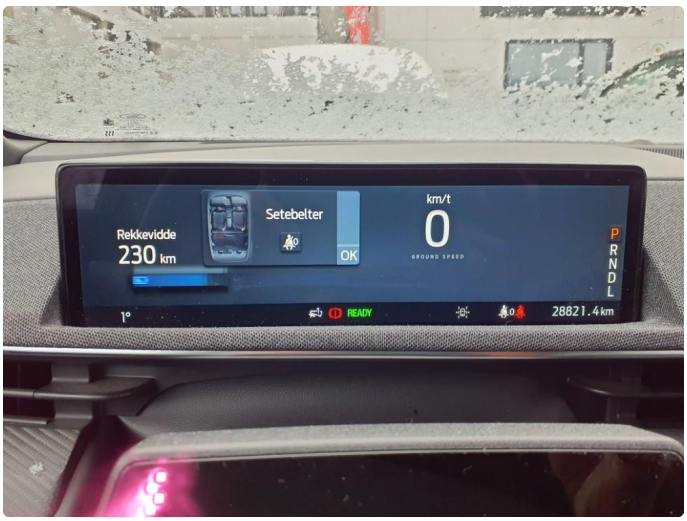
Rekkevidde
230 km
Setebelter
OK
km/t
0
P
R
N
D
L
READY
28821.4 km

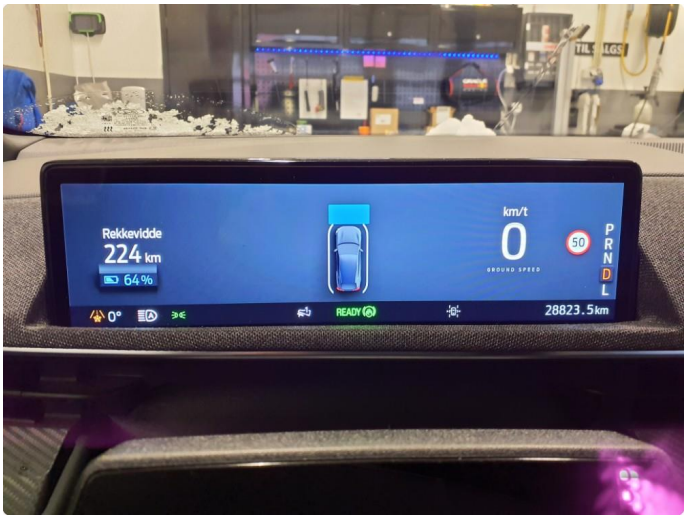
Rekkevidde
224 km
64%
km/t
0
50
P
R
N
D
L
READY
28823.5 km
