TILSTANDSRAPPORT

MERCEDES-BENZ EQA 300 4MATIC 4WD **TESTDATO: 10.06.2025** **KODE: 1734108**

EF32895	37 839 KM	22.12.2022 Førstegang registrert	Elektrisk

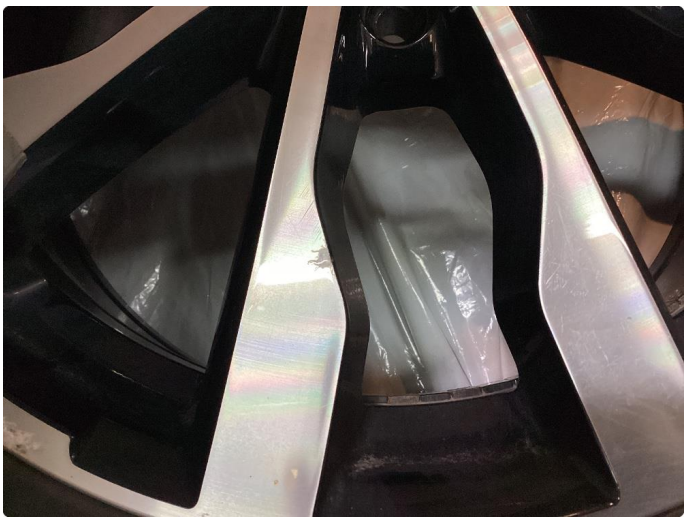
Punkt	Beskrivelse	Plassering
1. EKSTERIØR		
1.1 Dekk/Felger	påbegynnende oksidering

1.1 Påbegynnende oksidering
