TILSTANDSRAPPORT

MERCEDES-BENZ EQA 300 4MATIC 4WD **TESTDATO: 17.02.2026** **KODE: 1951597**

ED42585	71 475 KM	30.11.2021 Førstegang registrert	Elektrisk

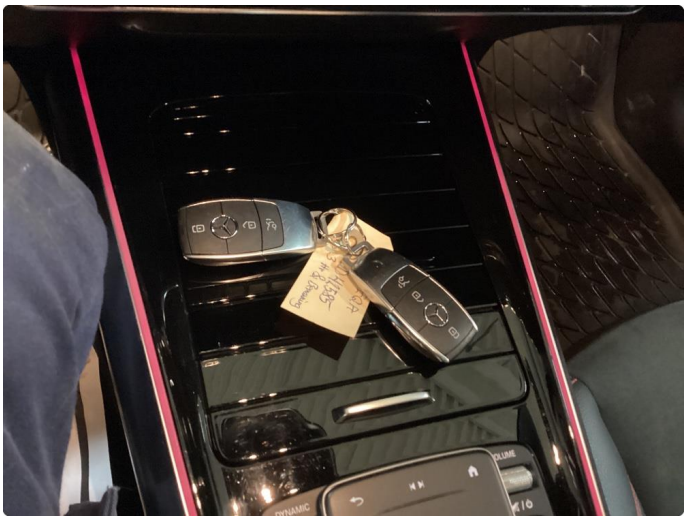
6946.2 km 71475
EQ

15.5°C
0 km/h
Service A1
om 314 dager
