# TILSTANDSRAPPORT

**POLESTAR POLESTAR 4 / 4 4WD** **TESTDATO: 12.11.2026** **KODE: 2174137**

| EP66960 | 11 342 KM | 28.11.2025<br>Førstegang registrert | Elektr. |

| **CHASSISNR:** YSM4ZPAA5TF443001 | **BRUKTIMPORT:** Nei |

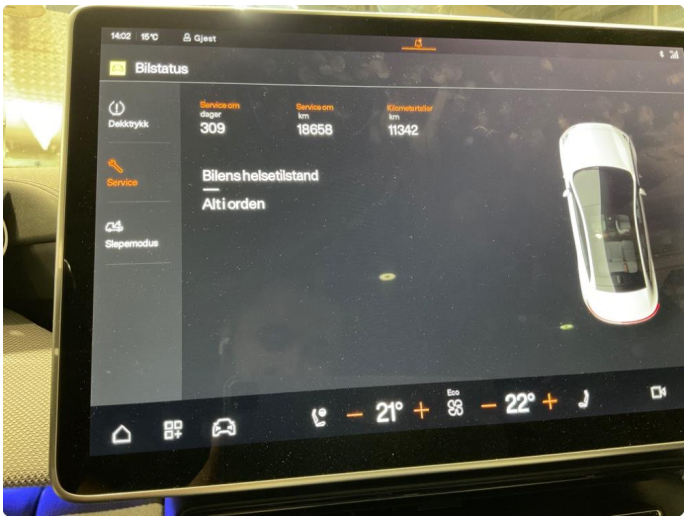
Bilstatus
Dekktrykk
Service
Sikermodus
309
18658
11342
Bilens helsetilstand
Alt i orden
21°
22°
