TILSTANDSRAPPORT

POLESTAR POLESTAR 3 / Y 4WD **TESTDATO: 28.09.2026** **KODE: 2130877**

EN67358 | 20 934 KM | 17.06.2025 Førstegang registrert | Elektr.

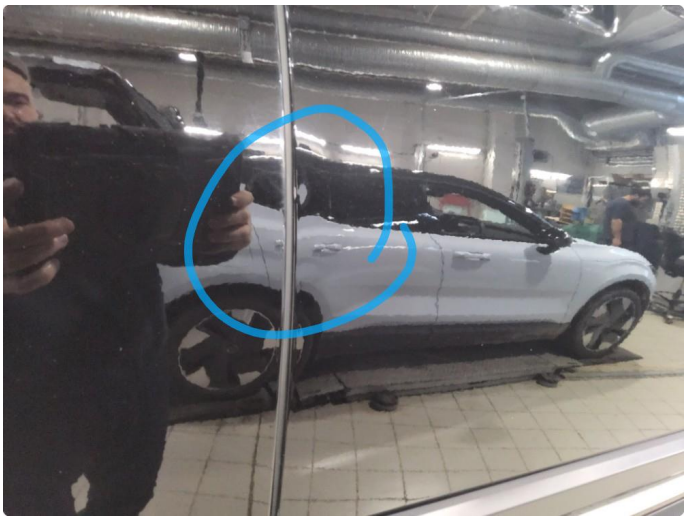
1.1 Steinsprut

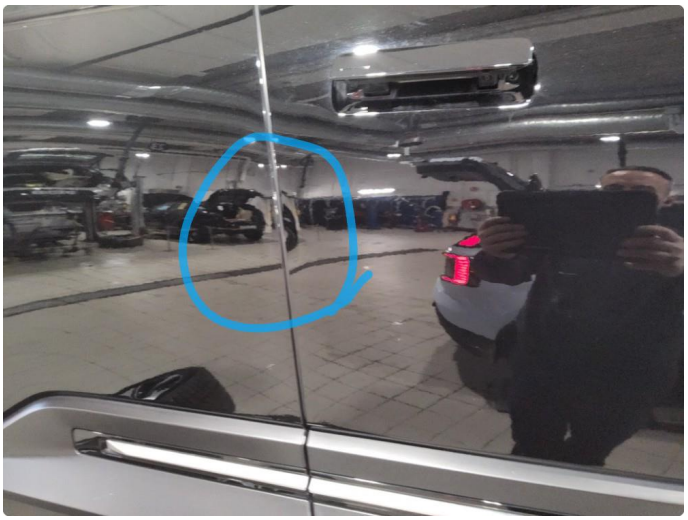
1.2 P-bulk

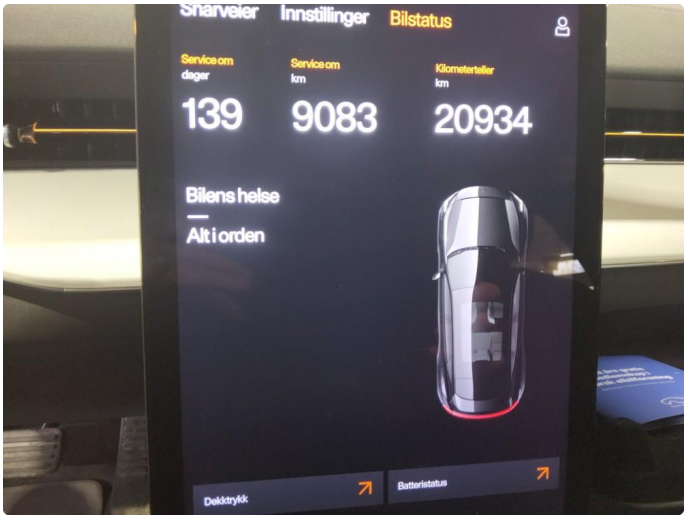
Snarveier
Innstillinger
Bilstatus
Service om
dager
139
Service om
km
9083
Kilometerteller
km
20934
Bilens helse
Alt i orden
Dekktrykk
Batteristatus
