TILSTANDSRAPPORT

POLESTAR POLESTAR 4 2WD **TESTDATO: 17.09.2025** **KODE: 1812002**

EJ42298	12 939 KM	20.08.2024 Førstegang registrert	Elektrisk

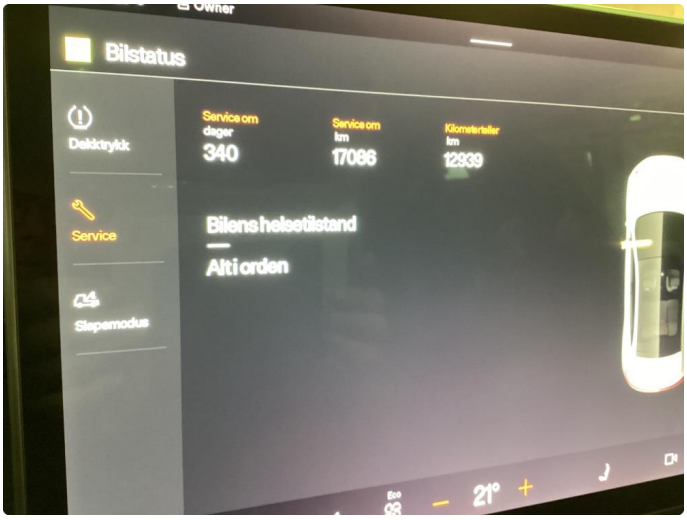
Rekkevidde
237km
Batteri
40%
Brems, skift R/D, start bil
ODO 12939 km
R
P
D
