TILSTANDSRAPPORT

TOYOTA RAV4 / XA5P(EU,M) 4WD **TESTDATO: 12.11.2026** **KODE: 2174441**

LJ82771	90 273 KM	12.01.2022 Førstegang registrert	Hybr(B)

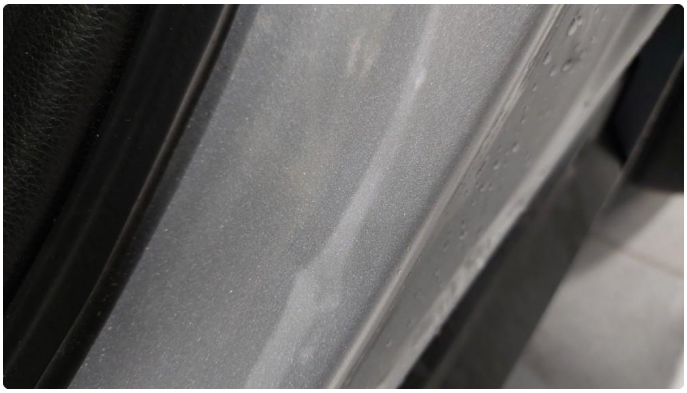
1.1 Steinsprut

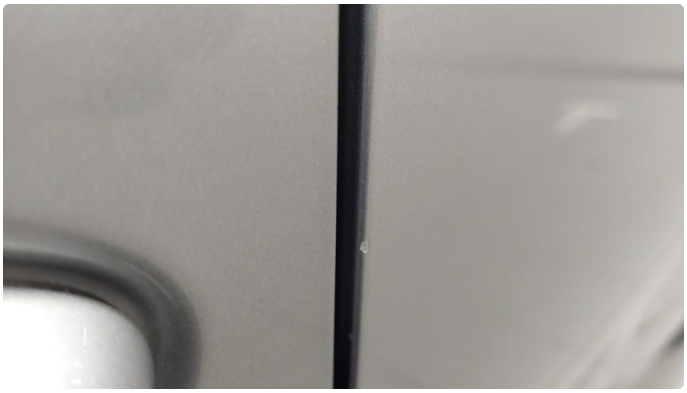
1.3 Riper

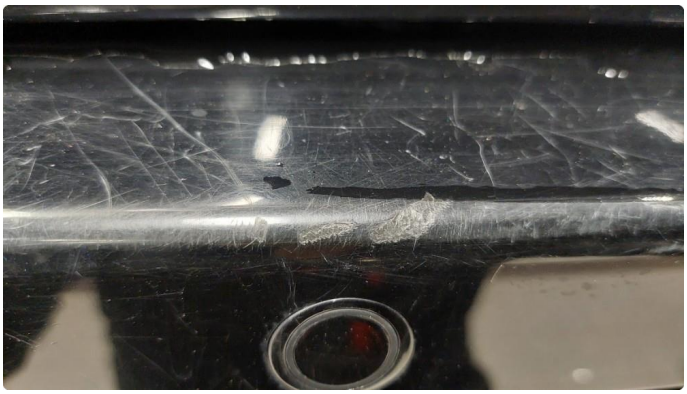
1.8 Ripe(r)

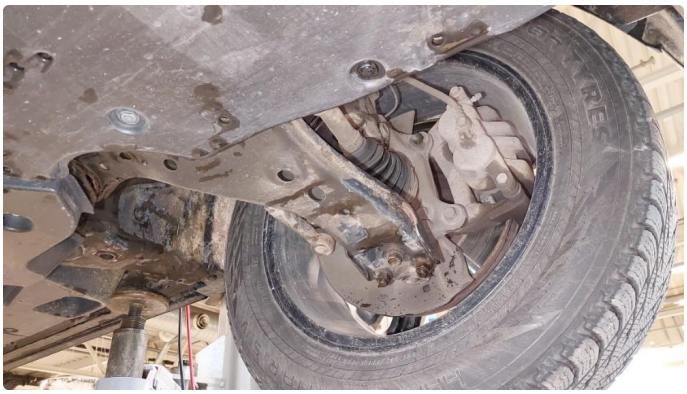
2.2 Dugg/fukt
