TOYOTA RA4A 4WD / XA3(A) 151 HK AUTOMAT 4WD

TESTDATO: 25.11.2026 **KODE: 2185145**

LY75626	161 927 KM	10.01.2014 Førstegang registrert	Bensin

NBF Tilstandsrapport er utarbeidet av Norges Bilbransjeforbund og Forbrukerrådet.

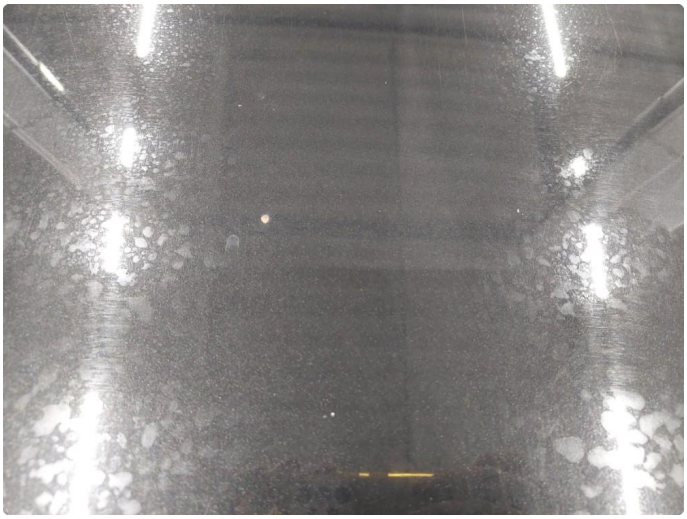
1.1 Generelt mye riper og småbulker
