TILSTANDSRAPPORT

TOYOTA TOYOTA YARIS CROSS 4WD **TESTDATO: 14.10.2025** **KODE: 1838219**

LJ86725	50 782 KM	18.06.2024 Førstegang registrert	Bensin hybrid - Hybrid, ikke ladbar

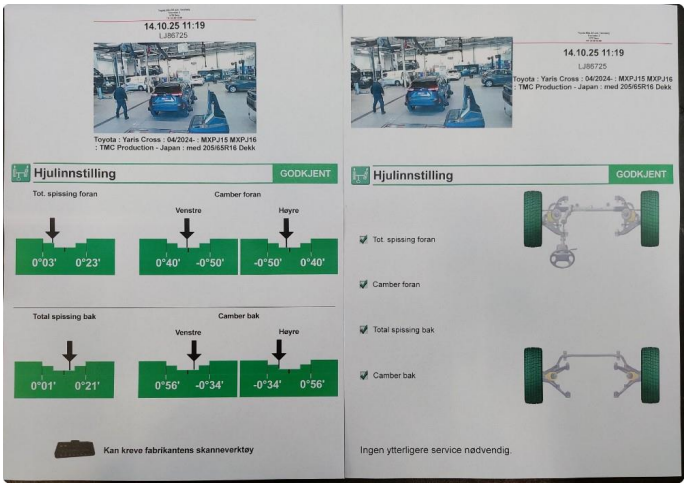
14.10.25 11:19
LJ86725
Toyota : Yaris Cross : 04/2024- : MXPJ15 MXPJ16
: TMC Production - Japan : med 205/65R16 Dekk
Hjulinnstilling
GODKJENT
Tot. spissing foran
Camber foran
Venstre
Høyre
0°03'
0°23'
0°40'
-0°50'
-0°50'
0°40'
Total spissing bak
Camber bak
Venstre
Høyre
0°01'
0°21'
0°56'
-0°34'
-0°34'
0°56'
Kan kreve fabrikantens skanneverktøy
14.10.25 11:19
LJ86725
Toyota : Yaris Cross : 04/2024- : MXPJ15 MXPJ16
: TMC Production - Japan : med 205/65R16 Dekk
Hjulinnstilling
GODKJENT
Tot. spissing foran
Camber foran
Total spissing bak
Camber bak
Ingen ytterligere service nødvendig.
