BMW IX XDRIVE40 4WD

TESTDATO: 19.09.2025 **KODE: 1815201**

EE39924	52 223 KM	01.08.2022 Førstegang registrert	Elektrisk

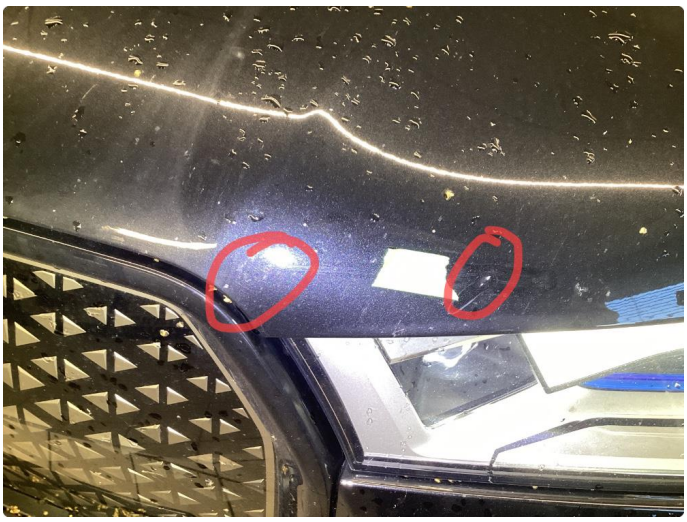
Punkt		Beskrivelse	Plassering
1. EKSTERIØR			
1.1	Panser	steinsprut	foran
1.2	Skjermer	ripe(r)	bak
1.3	Støtfanger	ripe(r)	foran

1.1 Steinsprut

1.2 Ripe(r)

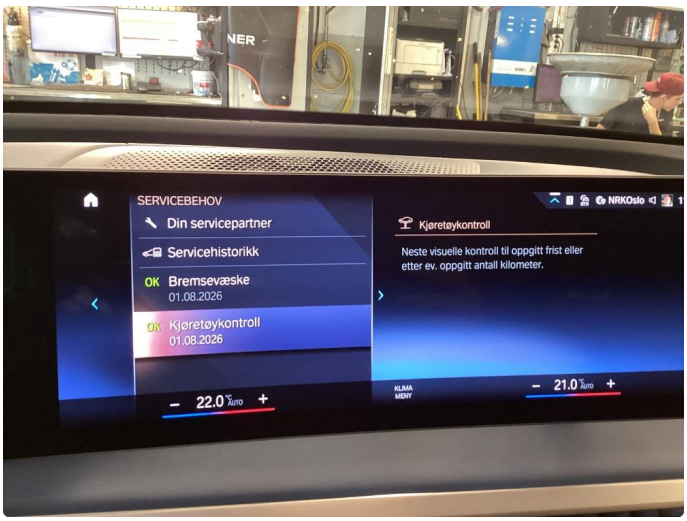
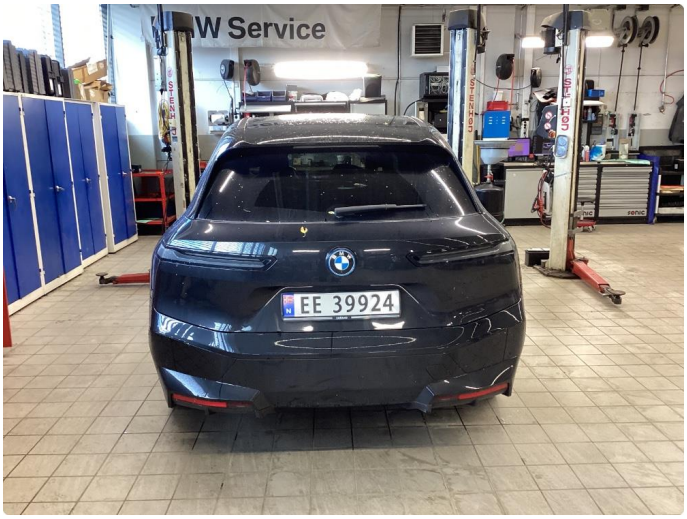
BMW Service
EE 39924

SERVICEHISTORIKK
OK Service:
Den 01.08.2024, ved 34985 km
Servicepartner: BMW 51931
OK Service:
Den 20.07.2022, ved 19 km
Servicepartner: BMW 10076
OK Overleveringskontroll
Service utført
22.0
21.0
KLIMA
MENY
