TILSTANDSRAPPORT

FAW E-HS9 / E115-WVTA 4WD **TESTDATO: 23.11.2026** **KODE: 2182107**

EF27110	48 076 KM	29.12.2022 Førstegang registrert	Elektr.

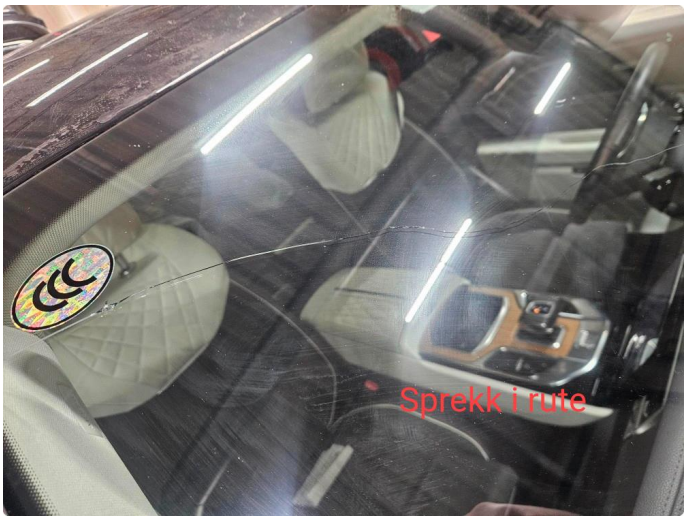
Punkt	Beskrivelse	Plassering
1. EKSTERIØR		
1.1 Frontvindu	Sprekk i frontrute

Sprekk i rute

Sprekk i frontrute
Eller fremstår bilen i hendhold til km stand og alder
