TILSTANDSRAPPORT

VOLVO C40 4WD **TESTDATO: 04.02.2026** **KODE: 1940506**

EF35227 | 64 721 KM | 29.12.2022 Førstegang registrert | Elektrisk

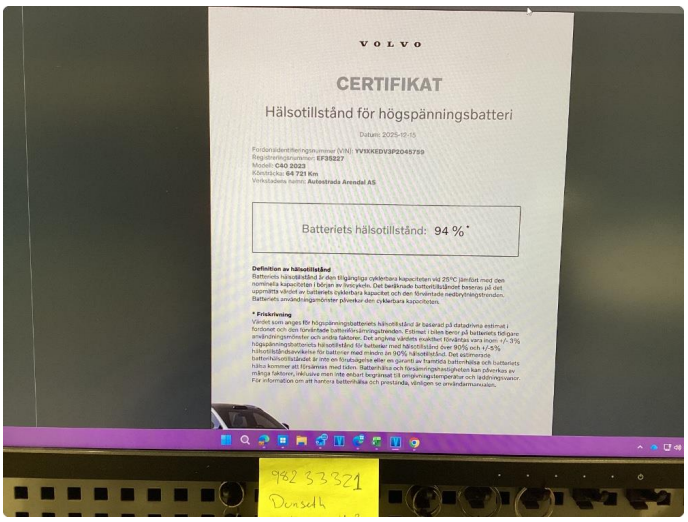
VOLVO
CERTIFIKAT
Hälsotillstånd för högspänningsbatteri
Batteriets hälsotillstånd: 94 %*
982 33321
