TILSTANDSRAPPORT

VOLVO XC90 T8 TWIN ENGINE / L 4WD **TESTDATO: 24.09.2026** **KODE: 2126963**

XD88682 | 137 483 KM | 27.09.2018 Førstegang registrert | Hybr(B)

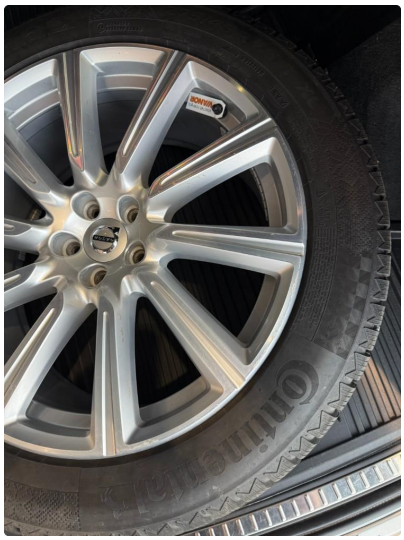
1.1 Normal bruksslitasje iht. alder og kjørelengde.
