TILSTANDSRAPPORT

VOLVO XC90 / L 235 HK AUTOMAT 4WD **TESTDATO: 24.09.2026** **KODE: 2120637**

XN43983	201 872 KM	10.10.2018 Førstegang registrert	Diesel

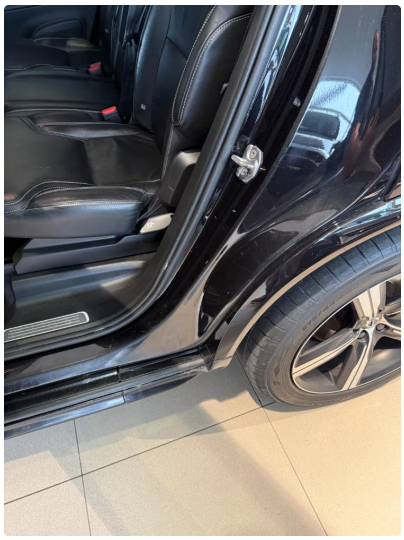
1.2 Normal bruksslitasje iht. alder og kjørelengde.

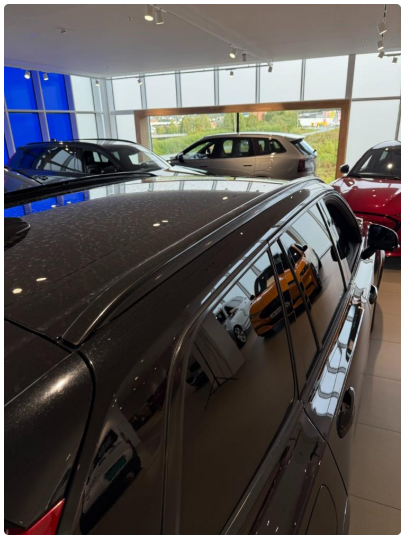
1.3 Små bulker over bakvinduer begge sider.
