TILSTANDSRAPPORT

VOLVO V60 4WD **TESTDATO: 30.06.2025** **KODE: 1752045**

FT70890	37 724 KM	27.06.2022 Førstegang registrert	Bensin hybrid - Ladbar hybrid

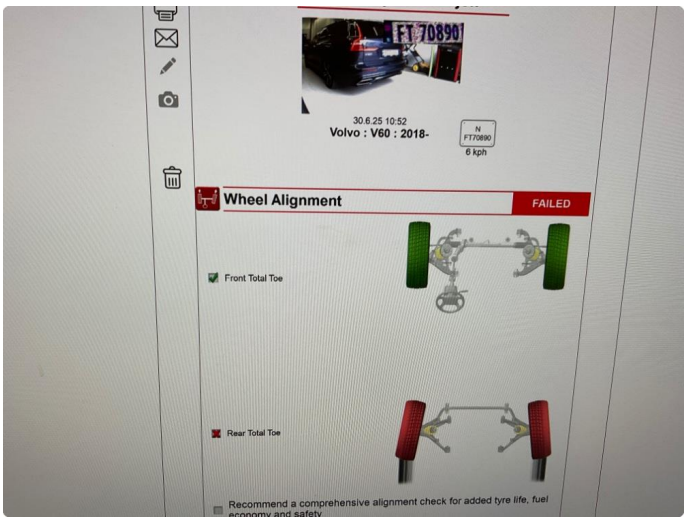
FT 70890
30.6.25 10:52
Volvo : V60 : 2018-
6 kph
Wheel Alignment
FAILED
Front Total Toe
Rear Total Toe
Recommend a comprehensive alignment check for added tyre life, fuel
