TILSTANDSRAPPORT

VOLVO C40 4WD **TESTDATO: 21.04.2026** **KODE: 2003934**

EE57068	65 358 KM	02.11.2022 Førstegang registrert	Elektrisk

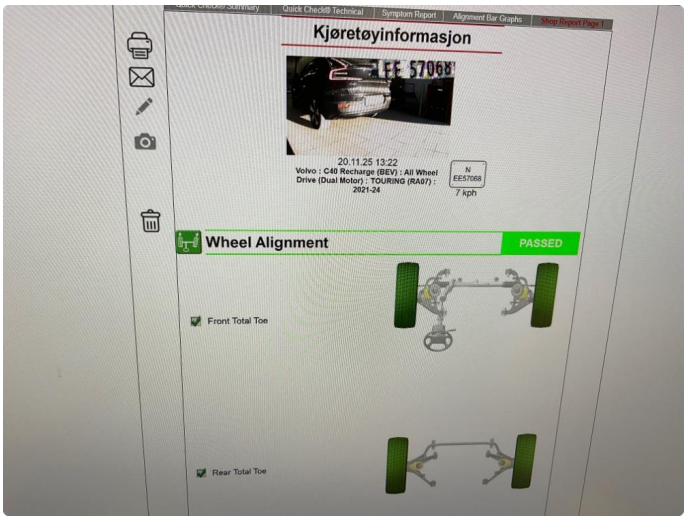
Quick Check® Technical
Symptom Report
Alignment Bar Graphs
Shop Report Page 1
Kjøretøyinformasjon
EE 57068
20.11.25 13:22
Volvo : C40 Recharge (BEV) : All Wheel Drive (Dual Motor) : TOURING (RA07) : 2021-24
N
EE57068
7 kph
Wheel Alignment
PASSED
Front Total Toe
Rear Total Toe
