TILSTANDSRAPPORT

VOLVO C40 / X 2WD **TESTDATO: 16.04.2026** **KODE: 2000807**

EF18968	58 688 KM	06.02.2023 Førstegang registrert	Elektr.

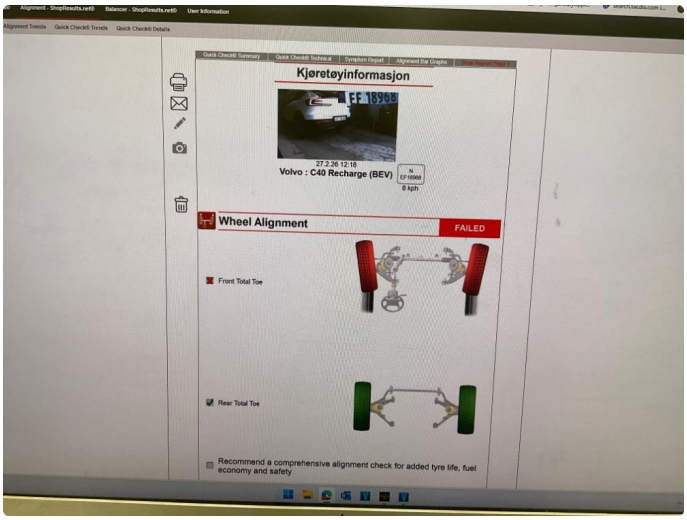
Kjøretøyinformasjon
EF 18968
27.2.26 12:18
Volvo : C40 Recharge (BEV)
8 kph
Wheel Alignment
FAILED
Front Total Toe
Rear Total Toe
Recommend a comprehensive alignment check for added tyre life, fuel economy and safety
