TILSTANDSRAPPORT

VOLVO C40 / X 4WD **TESTDATO: 20.04.2026** **KODE: 2002617**

EF28991 | 46 927 KM | 30.12.2022 Førstegang registrert | Elektr.

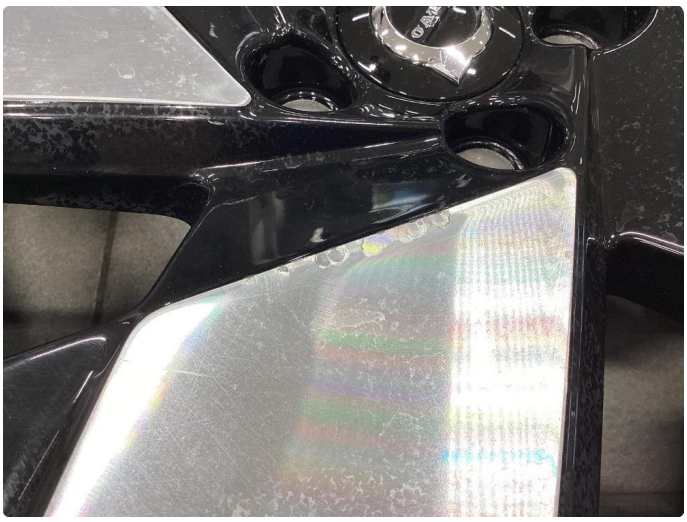
1.1 Merke felg Diamond Cut

1.2 Bemerkning sommerhjul

1.3 Bemerkning sommerhjul
