TILSTANDSRAPPORT

MERCEDES-BENZ EQA 250 / F2B 2WD **TESTDATO: 11.06.2026** **KODE: 2048427**

ED44281	42 364 KM	02.12.2021 Førstegang registrert	Elektr.

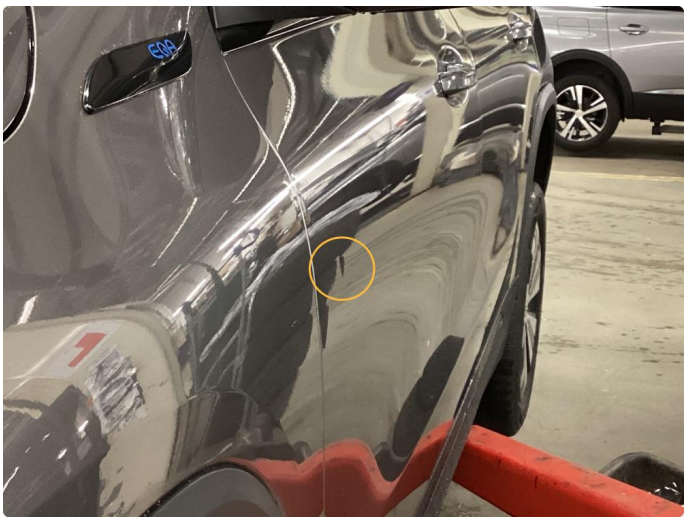
Punkt	Beskrivelse	Plassering
1. EKSTERIØR		
1.1 Dører	bulk	venstre foran
1.2 Dører	bulk	høyre foran

1.1 Bulk

1.2 Bulk
