TILSTANDSRAPPORT

KIA EV6 4WD **TESTDATO: 14.04.2026** **KODE: 1997553**

ED95007	27 039 KM	25.04.2022 Førstegang registrert	Elektrisk

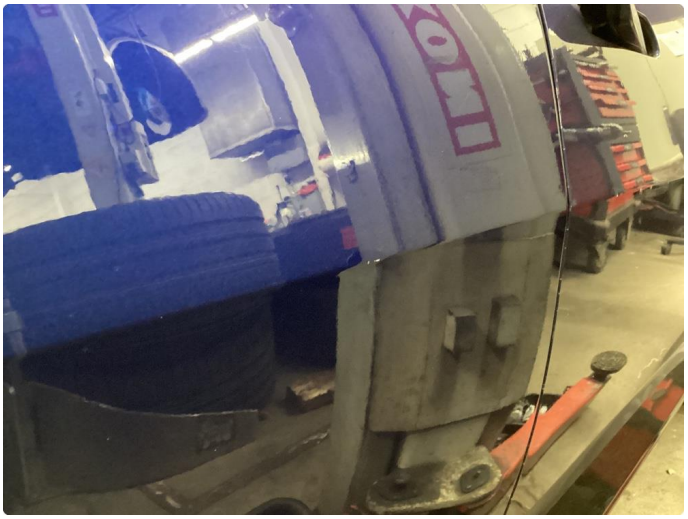
1.1 Liten bulk

1.2 Bulk
