TILSTANDSRAPPORT

MERCEDES-BENZ EQA 300 4MATIC / F2B 4WD **TESTDATO: 29.06.2026** **KODE: 2063038**

CHASSISNR: W1N9N0KB5TJ183538	**BRUKTIMPORT:** Nei
KJØRETØY: Personbil	**FRIST FOR PKK:** 14.08.2029

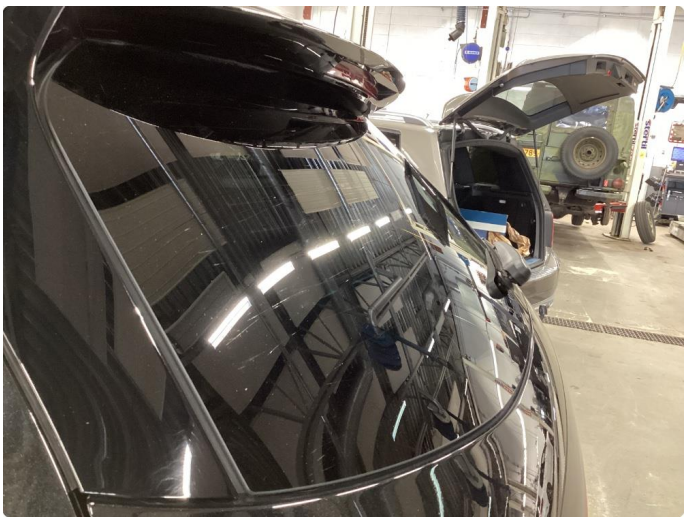
Punkt	Beskrivelse	Plassering
1. EKSTERIØR		
1.1 Vinduer	riper	bak

1.1 Riper
