TILSTANDSRAPPORT

PEUGEOT EXPERT / V 144 HK AUTOMAT 2WD **TESTDATO: 20.04.2026** **KODE: 2003271**

RL59511	37 074 KM	30.03.2022 Førstegang registrert	Diesel

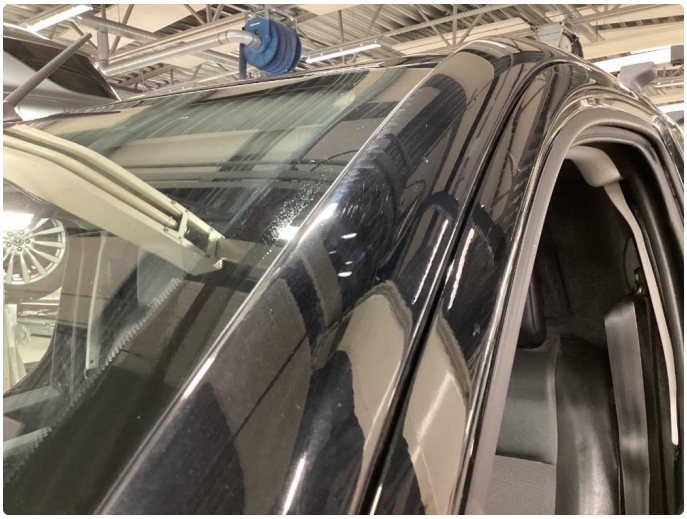
1.1 Noen bulker rundt bilen

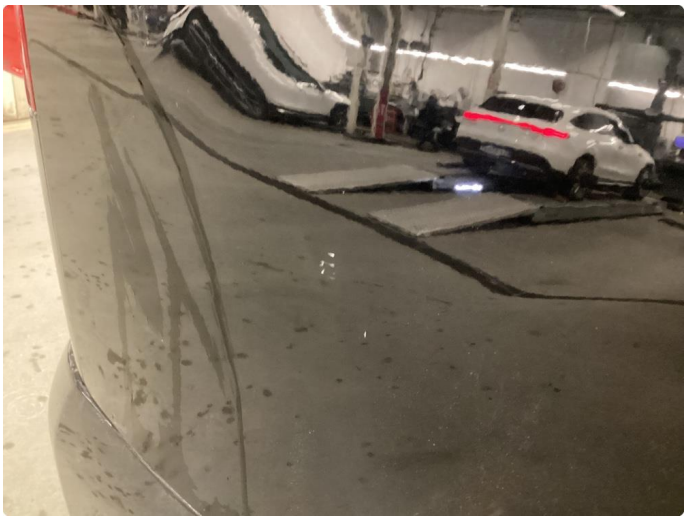
1.1 Noen bulker rundt bilen

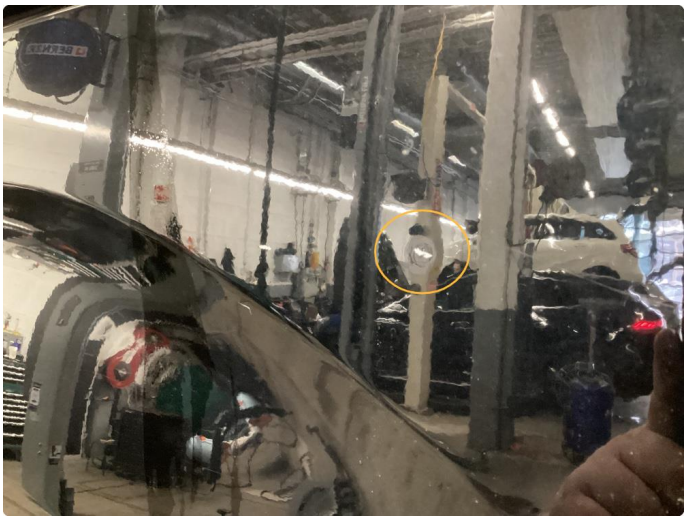
1.1 Noen bulker rundt bilen

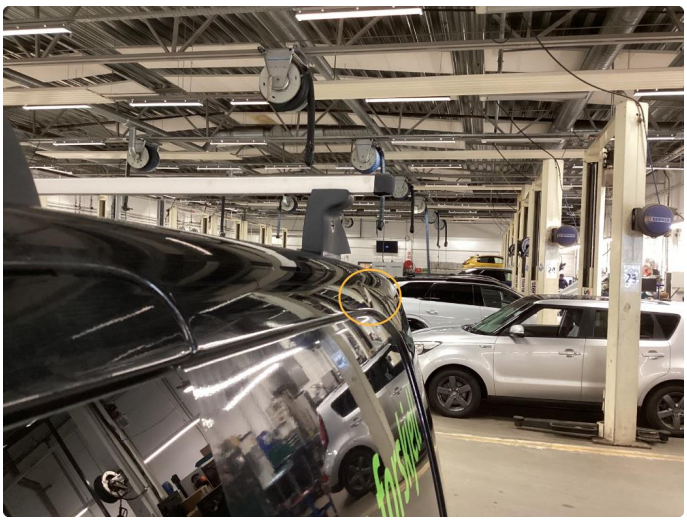
1.1 Noen bulker rundt bilen

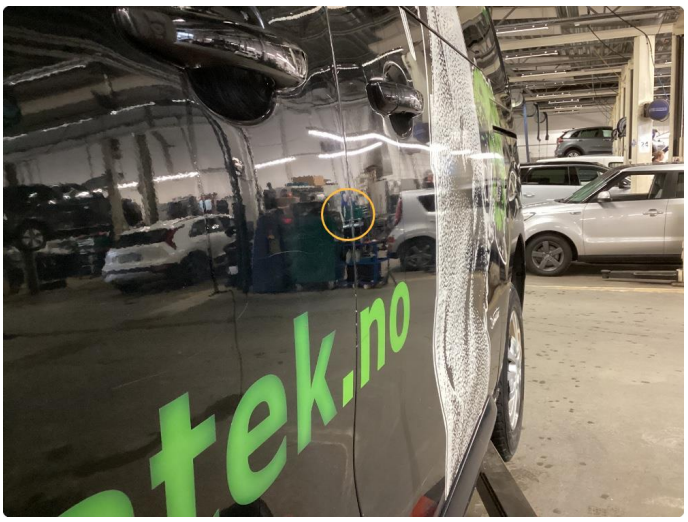
1.1 Noen bulker rundt bilen
