TILSTANDSRAPPORT

BMW IX XDRIVE40 / BMWI-N 4WD **TESTDATO: 17.03.2026** **KODE: 1975372**

ED72429	100 541 KM	24.02.2022 Førstegang registrert	Elektr.

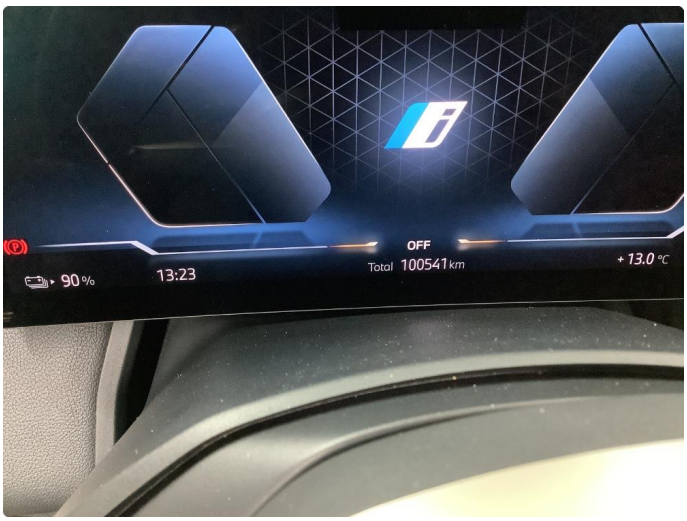
90%
13:23
OFF
Total 100541 km
+13.0 °C

SERVICEBEHOV
Din servicepartner
Servicehistorikk
OK Bremsevæske
16.02.2028
OK Kjøretøykontroll
16.02.2028
OK Service:
Den 16.02.2026, ved 100518 km
Servicepartner: BMW 51931
OK Service:
Den 21.03.2024, ved 53775 km
Servicepartner: BMW 10075
OK Service:
Den 25.02.2022, ved 5 km
Servicepartner: BMW 10075
KLIMA MENY
OFF
OFF AUTO
