TILSTANDSRAPPORT

BMW IX XDRIVE40 4WD **TESTDATO: 23.05.2025** **KODE: 1721067**

EJ69302	14 901 KM	06.11.2024 Førstegang registrert	Elektrisk

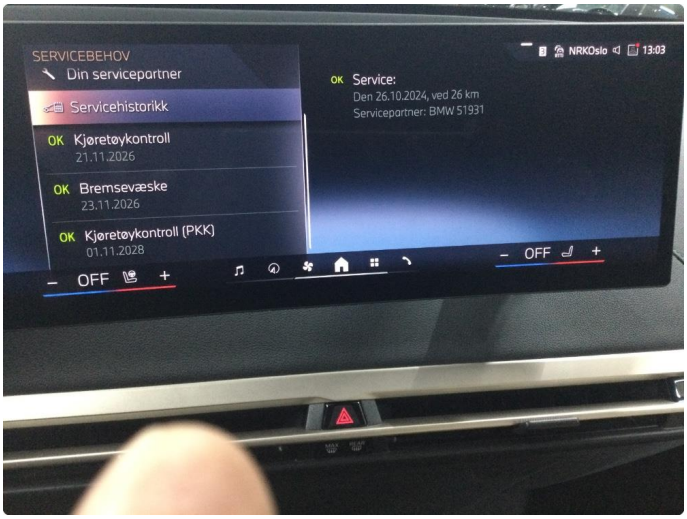
SERVICEHISTORIKK
OK Service:
Den 26.10.2024, ved 26 km
Serviceportner: BMW 51931
OK Overleveringskontroll
Service utført
OFF

SERVICEBEHOV
Din servicepartner
Servicehistorikk
OK Kjøretøykontroll
21.11.2026
OK Bremsevæske
23.11.2026
OK Kjøretøykontroll (PKK)
01.11.2028
OK Service:
Den 26.10.2024, ved 26 km
Servicepartner: BMW 51931
NRKOslo
13:03
OFF
OFF
