TILSTANDSRAPPORT

BMW IX XDRIVE40 / BMWI-N 4WD **TESTDATO: 01.04.2026** **KODE: 1988166**

EE30394	67 349 KM	27.06.2022 Førstegang registrert	Elektr.

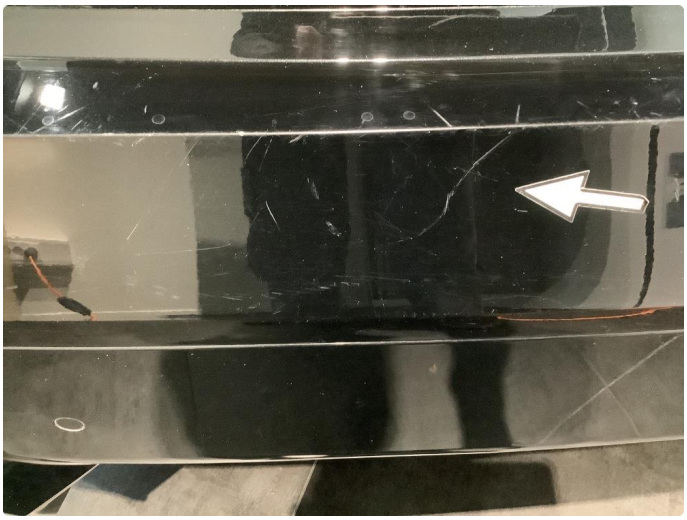
1.3 Steinsprut

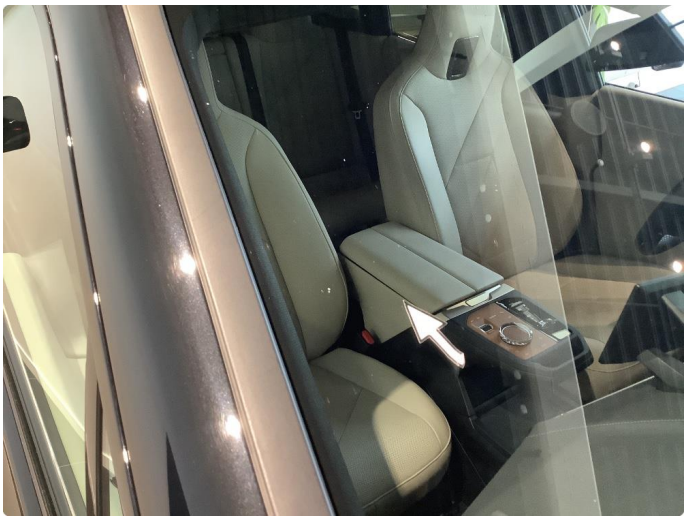
1.4 Ripe(r)

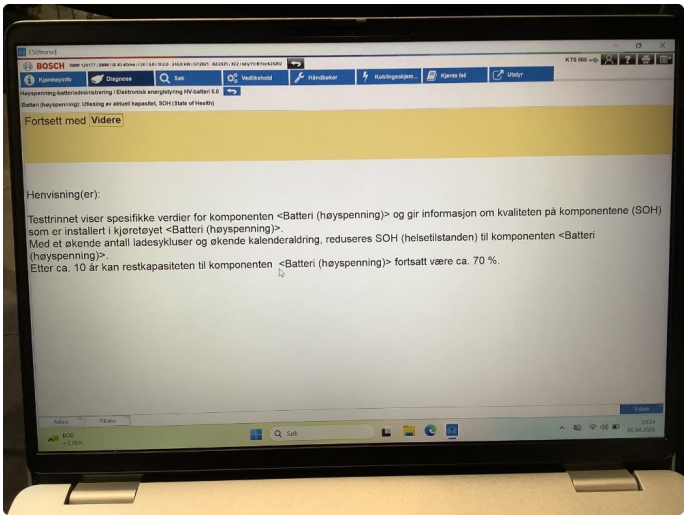
BOSCH
Fortsett med Videre
Henvisning(er):
Testtrinnet viser spesifikke verdier for komponenten <Batteri (høyspenning)> og gir informasjon om kvaliteten på komponentene (SOH) som er installert i kjøretøyet <Batteri (høyspenning)>.
Med et økende antall ladesykluser og økende kalenderaldring, reduseres SOH (helsetilstanden) til komponenten <Batteri (høyspenning)>.
Etter ca. 10 år kan restkapasiteten til komponenten <Batteri (høyspenning)> fortsatt være ca. 70 %.

Lading avsluttet.
424 km
100 %
OFF
Total 67349 km
+ 22.0 °C
10:30
