TILSTANDSRAPPORT

BMW IX XDRIVE40 / BMWI-N 4WD **TESTDATO: 11.06.2026** **KODE: 2048642**

ED48054	81 080 KM	20.12.2021 Førstegang registrert	Elektr.

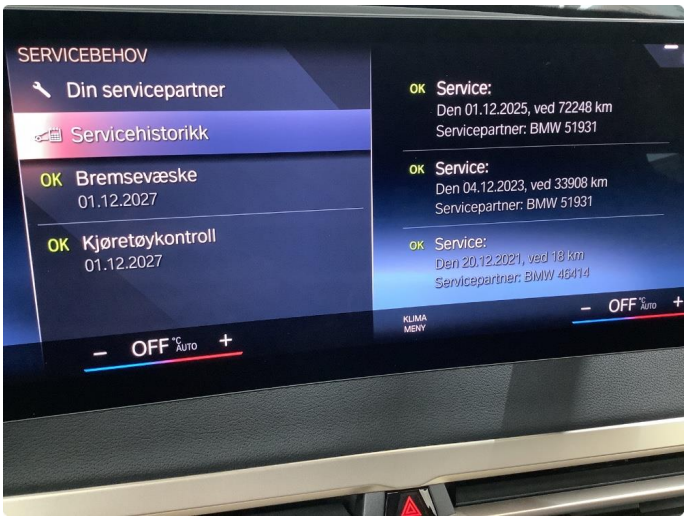
SERVICEBEHOV
Din servicepartner
Servicehistorikk
OK Bremsevæske
01.12.2027
OK Kjøretøykontroll
01.12.2027
OK Service:
Den 01.12.2025, ved 72248 km
Servicepartner: BMW 51931
OK Service:
Den 04.12.2023, ved 33908 km
Servicepartner: BMW 51931
OK Service:
Den 20.12.2021, ved 18 km
Servicepartner: BMW 45414
KLIMA MENY
OFF AUTO
