TILSTANDSRAPPORT

VOLVO C40 / X 4WD **TESTDATO: 12.03.2026** **KODE: 1971094**

EE57001	30 402 KM	03.10.2022 Førstegang registrert	Elektr.

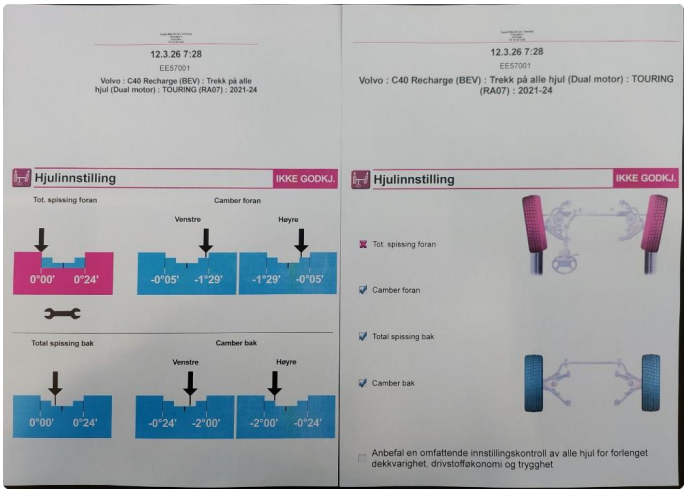
1.1 4-hjulsmåling/forstillingskontroll

Punkt	Beskrivelse	Plassering
1. HJULOPPHENG/STYRING		
1.1 Forstilling	4-hjulsmåling/forstillingskontroll
