TILSTANDSRAPPORT

KIA EV6 / CV 2WD **TESTDATO: 16.09.2026** **KODE: 2119196**

EH16625	27 787 KM	23.08.2023 Førstegang registrert	Elektr.

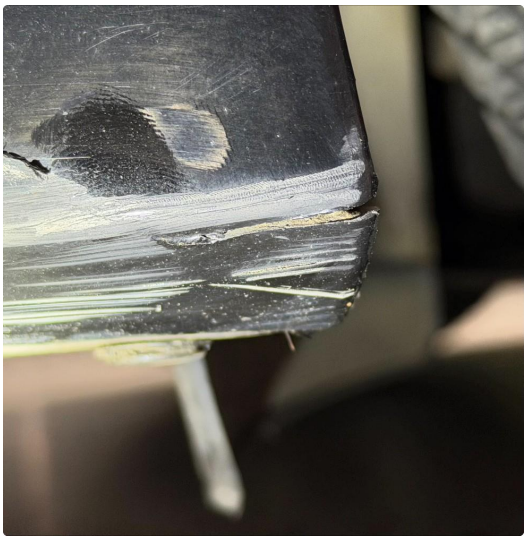
1.1 Skade

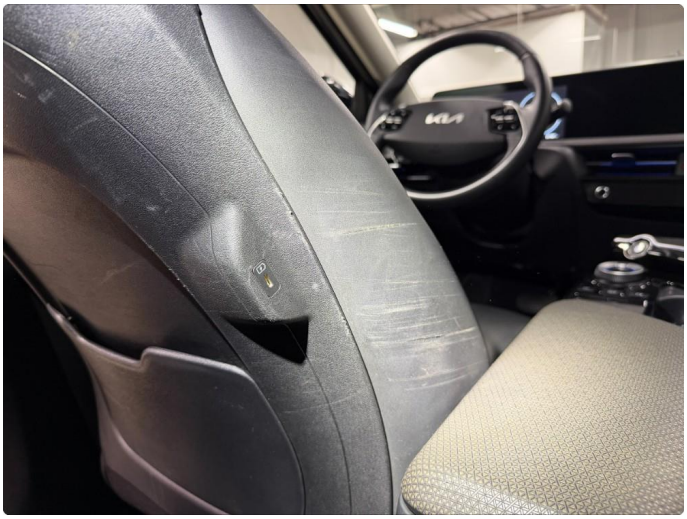
2.1 Skade på setetrekk

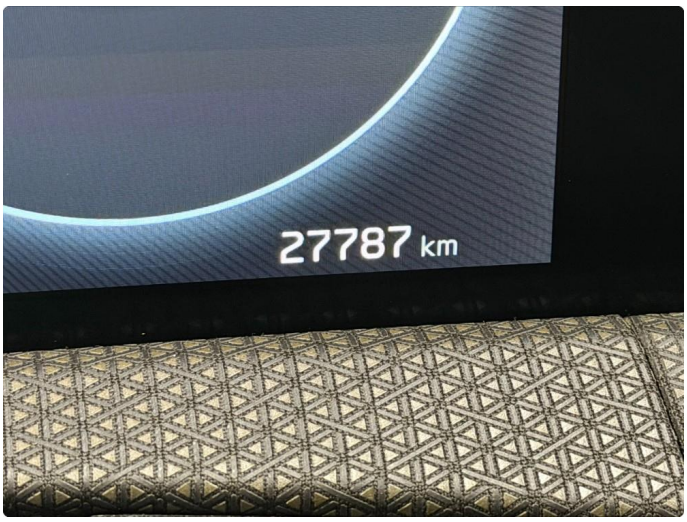
3.1 Serviceintervall ikke fulgt - Bertel O. Steen opprettholder garanti
