TILSTANDSRAPPORT

KIA EV6 / CV 4WD **TESTDATO: 14.08.2026** **KODE: 2089653**

EJ97318	40 924 KM	12.02.2025 Førstegang registrert	Elektr.

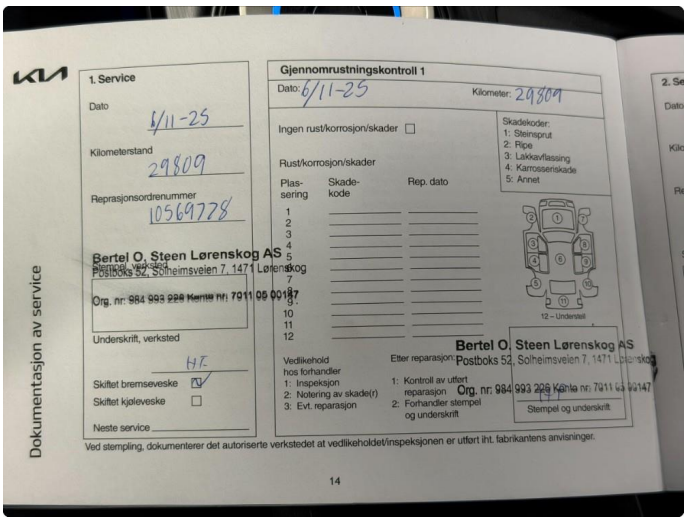
1. Service
Dato
5/11-25
Kilometerstand
29809
Reprasjonsordrenummer
10569728
Bertel O. Steen Lørenskog AS
Postboks 52, Solheimsveien 7, 1471 Lørenskog
Underskrift, verksted
HT
Skiftet bremseveske
Skiftet kjøleveske
Neste service
Gjennomrustningskontroll 1
Dato: 6/11-25
Kilometer: 29809
Ingen rust/korrosjon/skader
Rust/korrosjon/skader
Plas-sering
Skade-kode
Rep. dato
Skadekoder:
1: Steinsprut
2: Ripe
3: Lakkavflassing
4: Karosseriskade
5: Annet
Vedlikehold hos forhandler
1: Inspeksjon
2: Notering av skade(r)
3: Evt. reparasjon
Etter reparasjon:
1: Kontroll av utført reparasjon
2: Forhandler stempel og underskrift
Bertel O. Steen Lørenskog AS
Postboks 52, Solheimsveien 7, 1471 Lørenskog
Org. nr: 984 993 226 MVA
Stempel og underskrift
Ved stempling, dokumenterer det autoriserte verkstedet at vedlikeholdet/inspeksjonen er utført iht. fabrikantens anvisninger.
Dokumentasjon av service
14
