# TILSTANDSRAPPORT

**BMW IX3 / G3XE 2WD** **TESTDATO: 24.09.2026** **KODE: 2127105**

| EC64688 | 99 295 KM | 04.06.2021<br>Førstegang registrert | Elektr. |

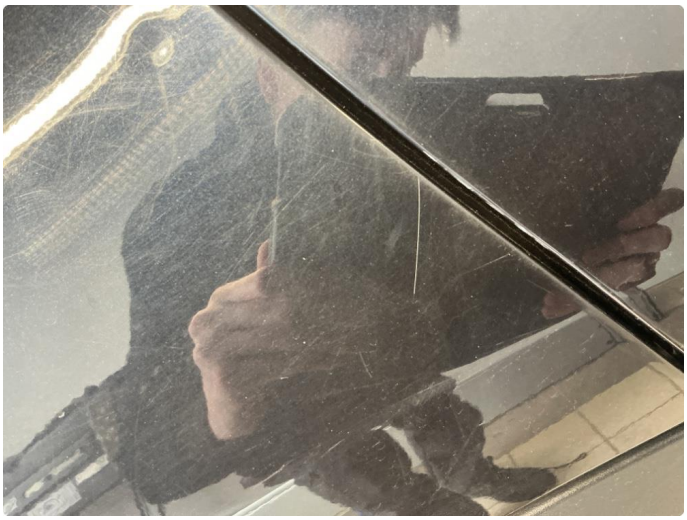
| Punkt | Beskrivelse | Plassering |
|---|---|---|
| 1.4 Dører | riper | |

1.4 Riper

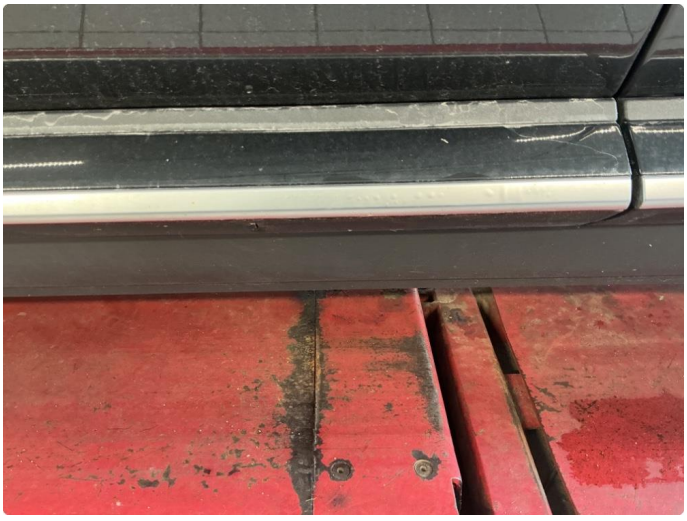
| Punkt | Beskrivelse | Plassering |
|---|---|---|
| 1.6 Dører | rust/korrosjon | |

1.6 Rust/korrosjon
