TESLA MODEL 3 4WD

TESTDATO: 20.11.2025

KODE: 1877584

NBF Tilstandsrapport er utarbeidet av Norges Bilbransjeforbund og Forbrukerrådet.

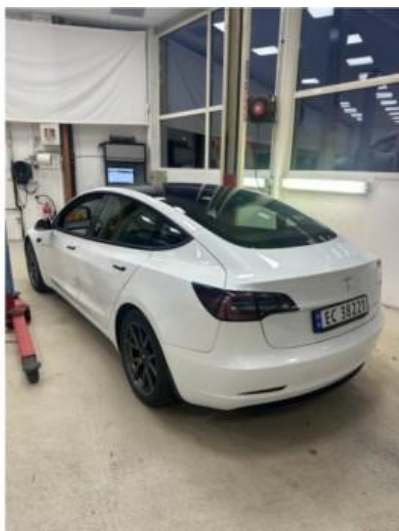
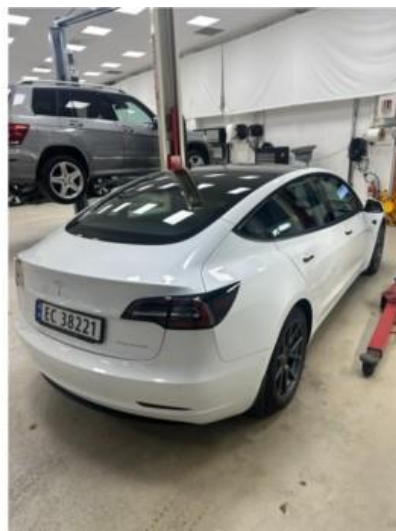
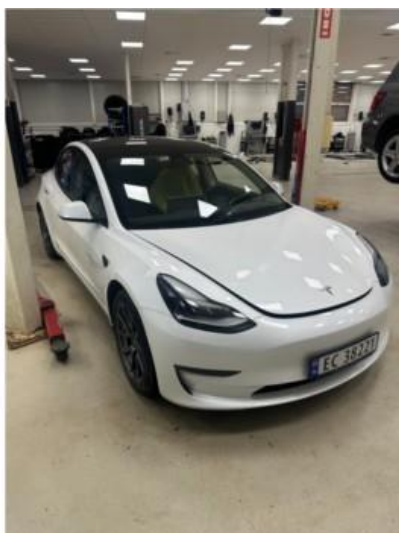
| Punkt | | Beskrivelse | Plassering |
|---|---|---|---|
| 1.4 | Støtfanger | Ripe i fanger høyre bak | |

1.4 Ripe i fanger høyre bak
