KIA NIRO 2WD

TESTDATO: 22.09.2025

KODE: 1816496

CHASSISNR: KNACC81GFN5137655

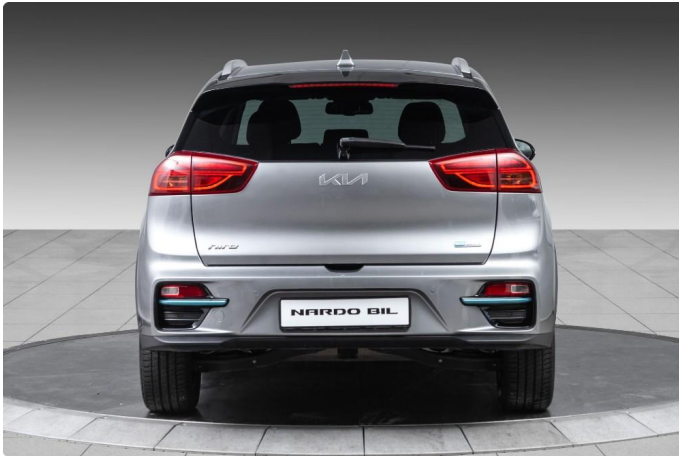
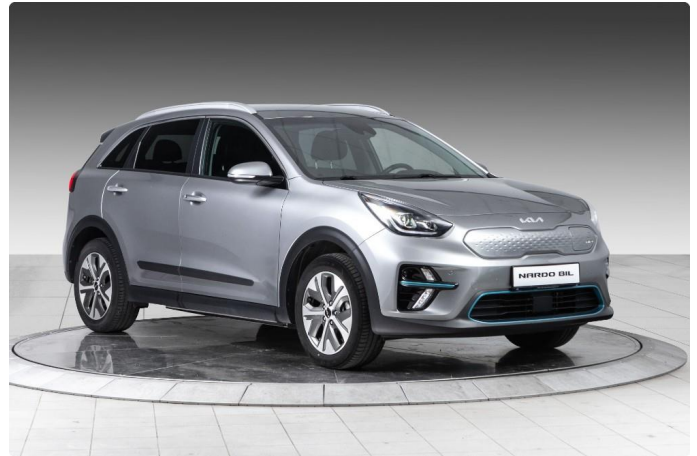
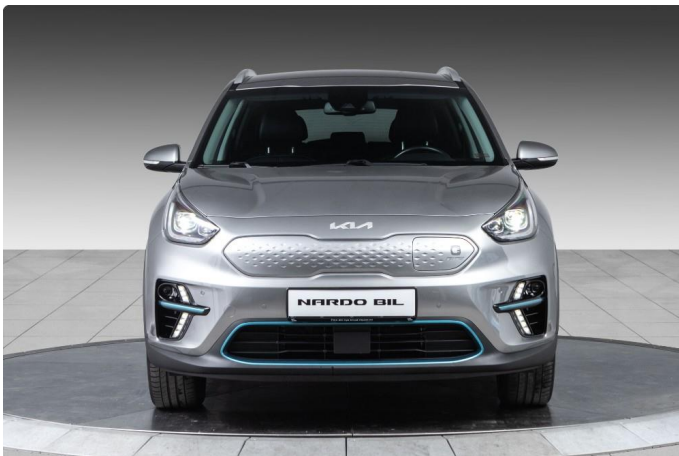
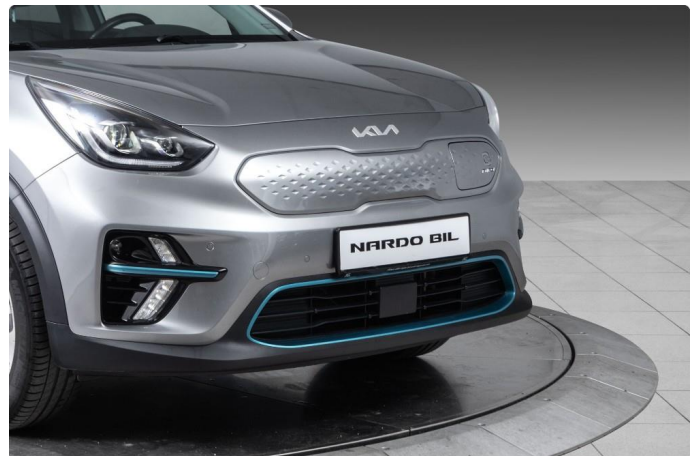
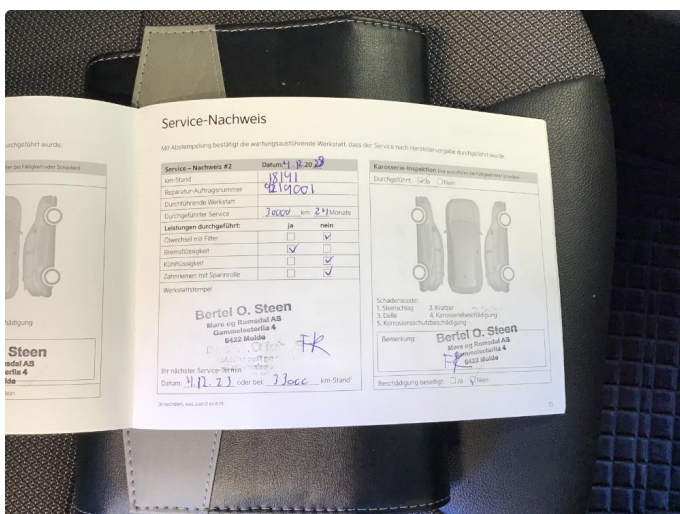
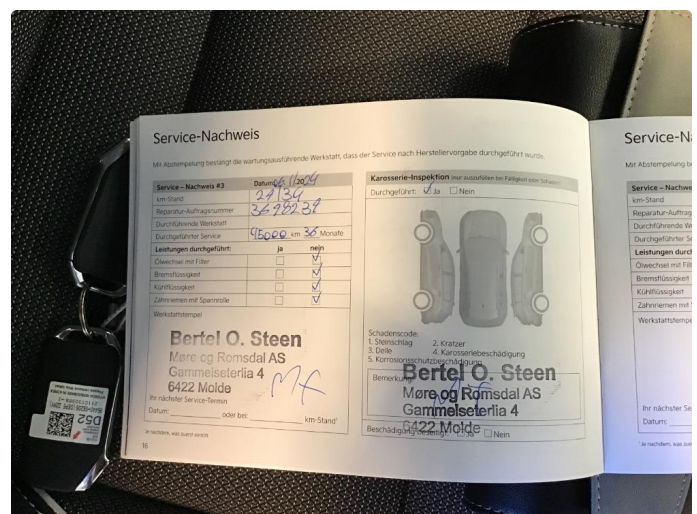
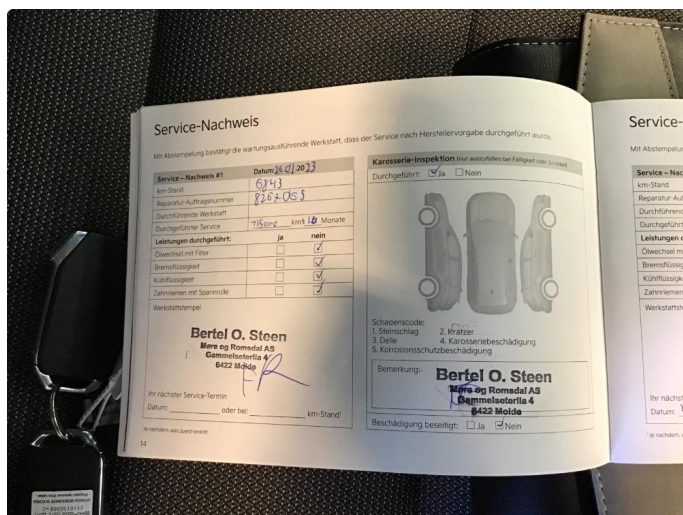
| Punkt | | Beskrivelse | Plassering |
|---|---|---|---|
| 1.1 | Bakluke | Liten bulk i bakluke | bak |
| 1.2 | Dekk/Felger | Liten skramme i en vinterfelg | |
| 1.3 | Støtfanger | Liten lakk skade høyre bakfanger | høyre bak |

1.1 Liten bulk i bakluke

1.2 Liten skramme i en vinterfelg

1.3 Liten lakk skade høyre bakfanger
