MAZDA MAZDA CX-5 184 HK AUTOMAT 4WD

TESTDATO: 13.01.2026

CHASSISNR: JMZKFGW2A00821638

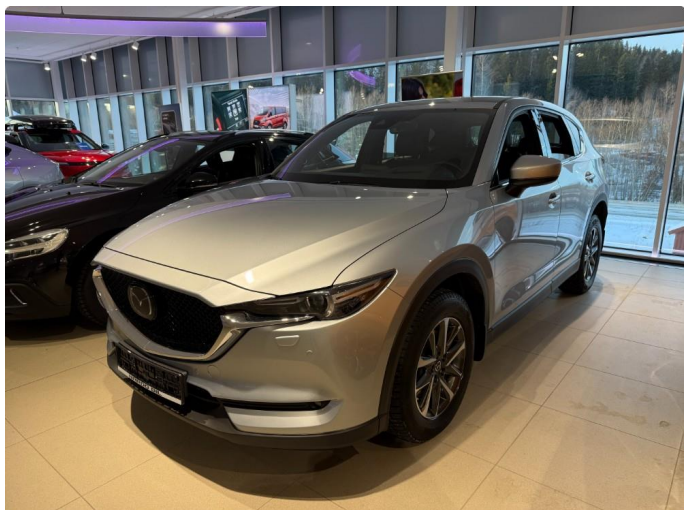
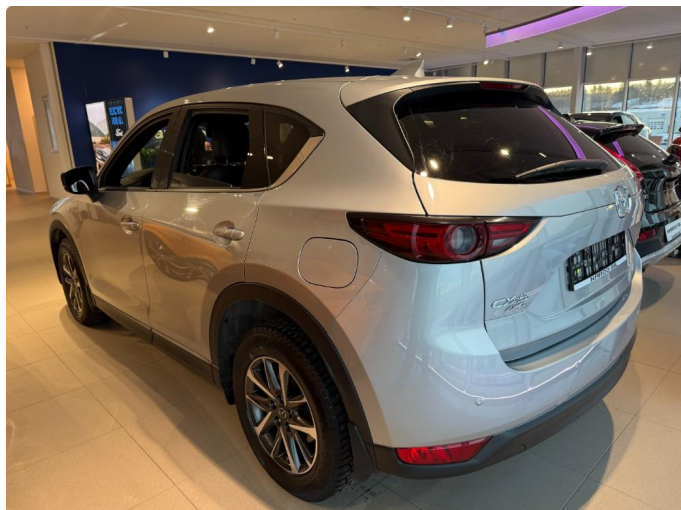
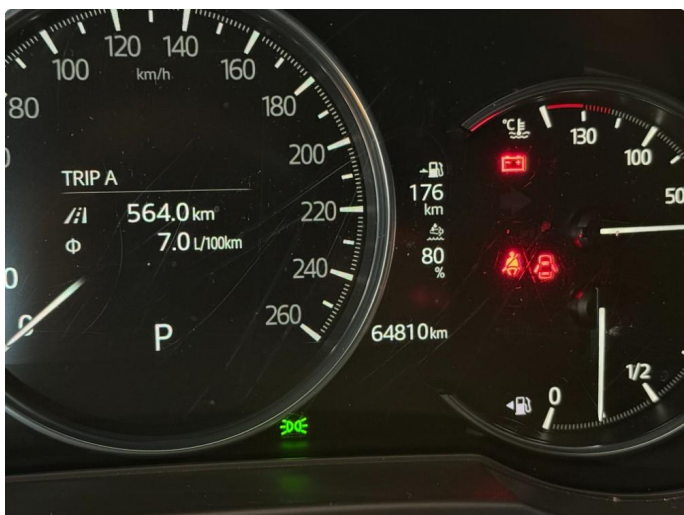
| Punkt | | Beskrivelse | Plassering |
|---|---|---|---|
| 1.1 | Støtfanger | Bulk og riper støtfanger bak. | |

1.1 Bulk og riper støtfanger bak.
