AUDI Q2 116 HK AUTOMAT 2WD

TESTDATO: 01.12.2025

VJ11552

NBF Tilstandsrapport er utarbeidet av Norges Bilbransjeforbund og Forbrukerrådet.

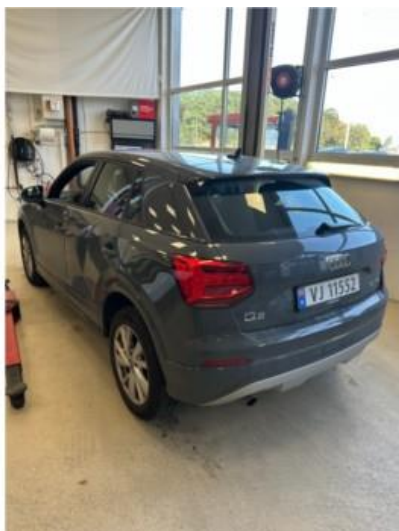
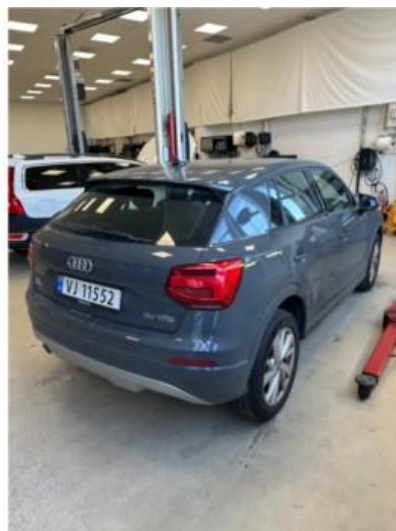
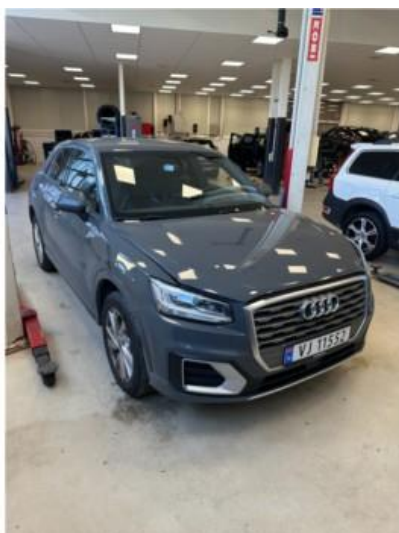
| Punkt | | Beskrivelse | Plassering |
|---|---|---|---|
| 1.1 | Støtfanger | Noen riper i fanger venstre foran | |

1.1 Noen riper i fanger venstre foran
