POLESTAR POLESTAR 2 4WD

TESTDATO: 22.01.2026

VJ27101

CHASSISNR: LPSVSEDEEML018721

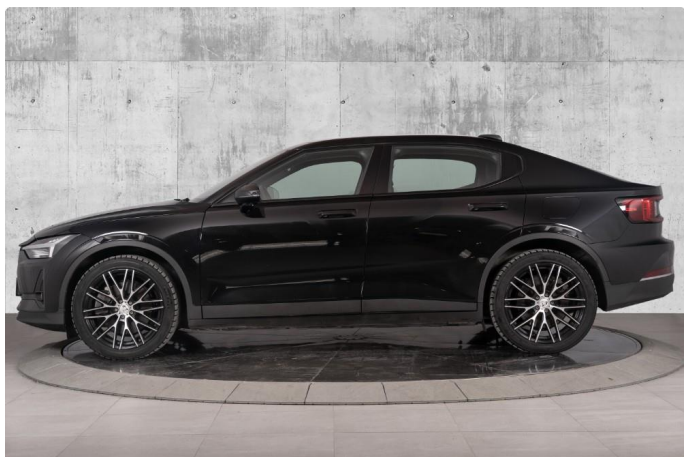
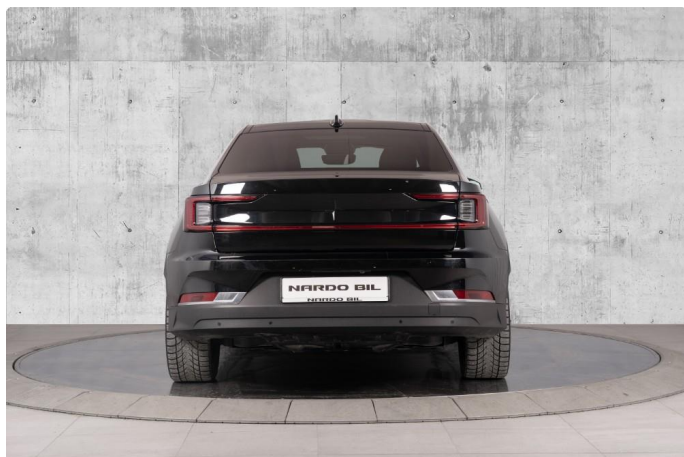
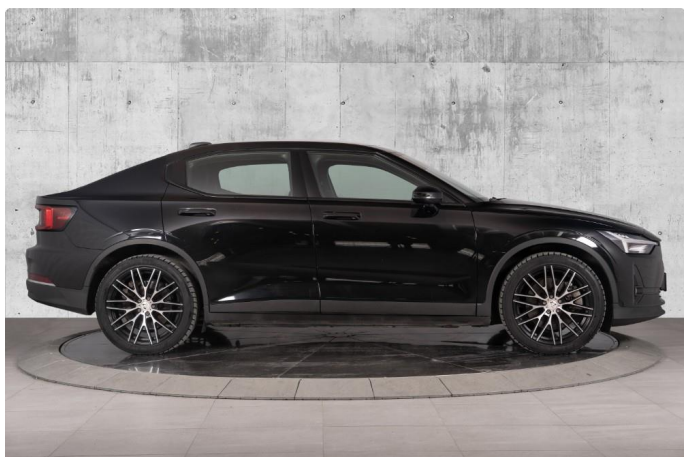
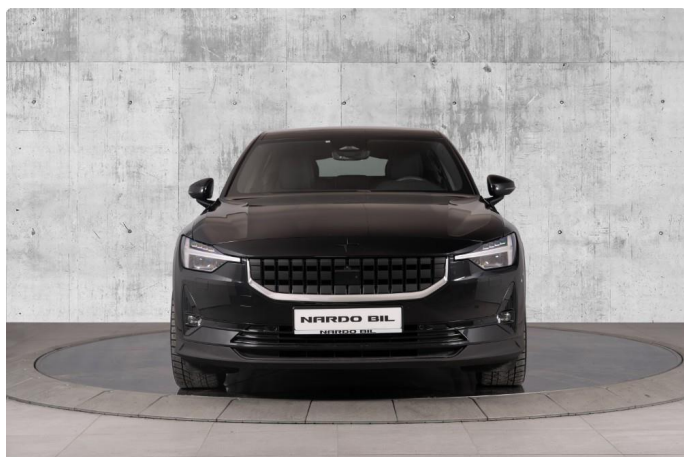
| Punkt | | Beskrivelse | Plassering |
|---|---|---|---|
| 1.2 | Dekk/Felger | Noe påbegynnende oksidering på vinterfelger. | |
